廃棄物処理センター（最終処分場）増設事業

事後調査報告書

（令和5年度）

一般財団法人三重県環境保全事業団

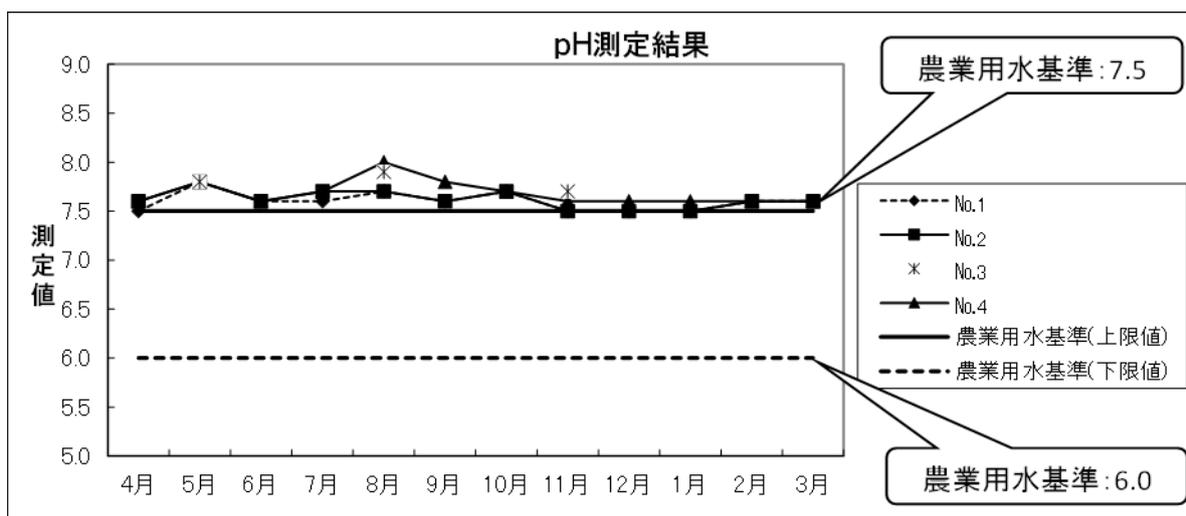
図 3-5-2 水質調査結果 (pH)

天白川には、河川の環境基準の類型指定はありませんが、農業用水として利水されていることから、図 3-5-2～4 に示したとおり主な項目について農業用水基準と比較しました。

その結果、pHは、No.1 では 12 回のうち 8 回が、No.2 では 12 回のうち 9 回が、No.3、4 では全ての調査日で基準値を上回る状況でした。T-Nは、4 地点とも全ての調査月において基準値を上回る状況でした。その他の項目については、全て同基準を満足していました。

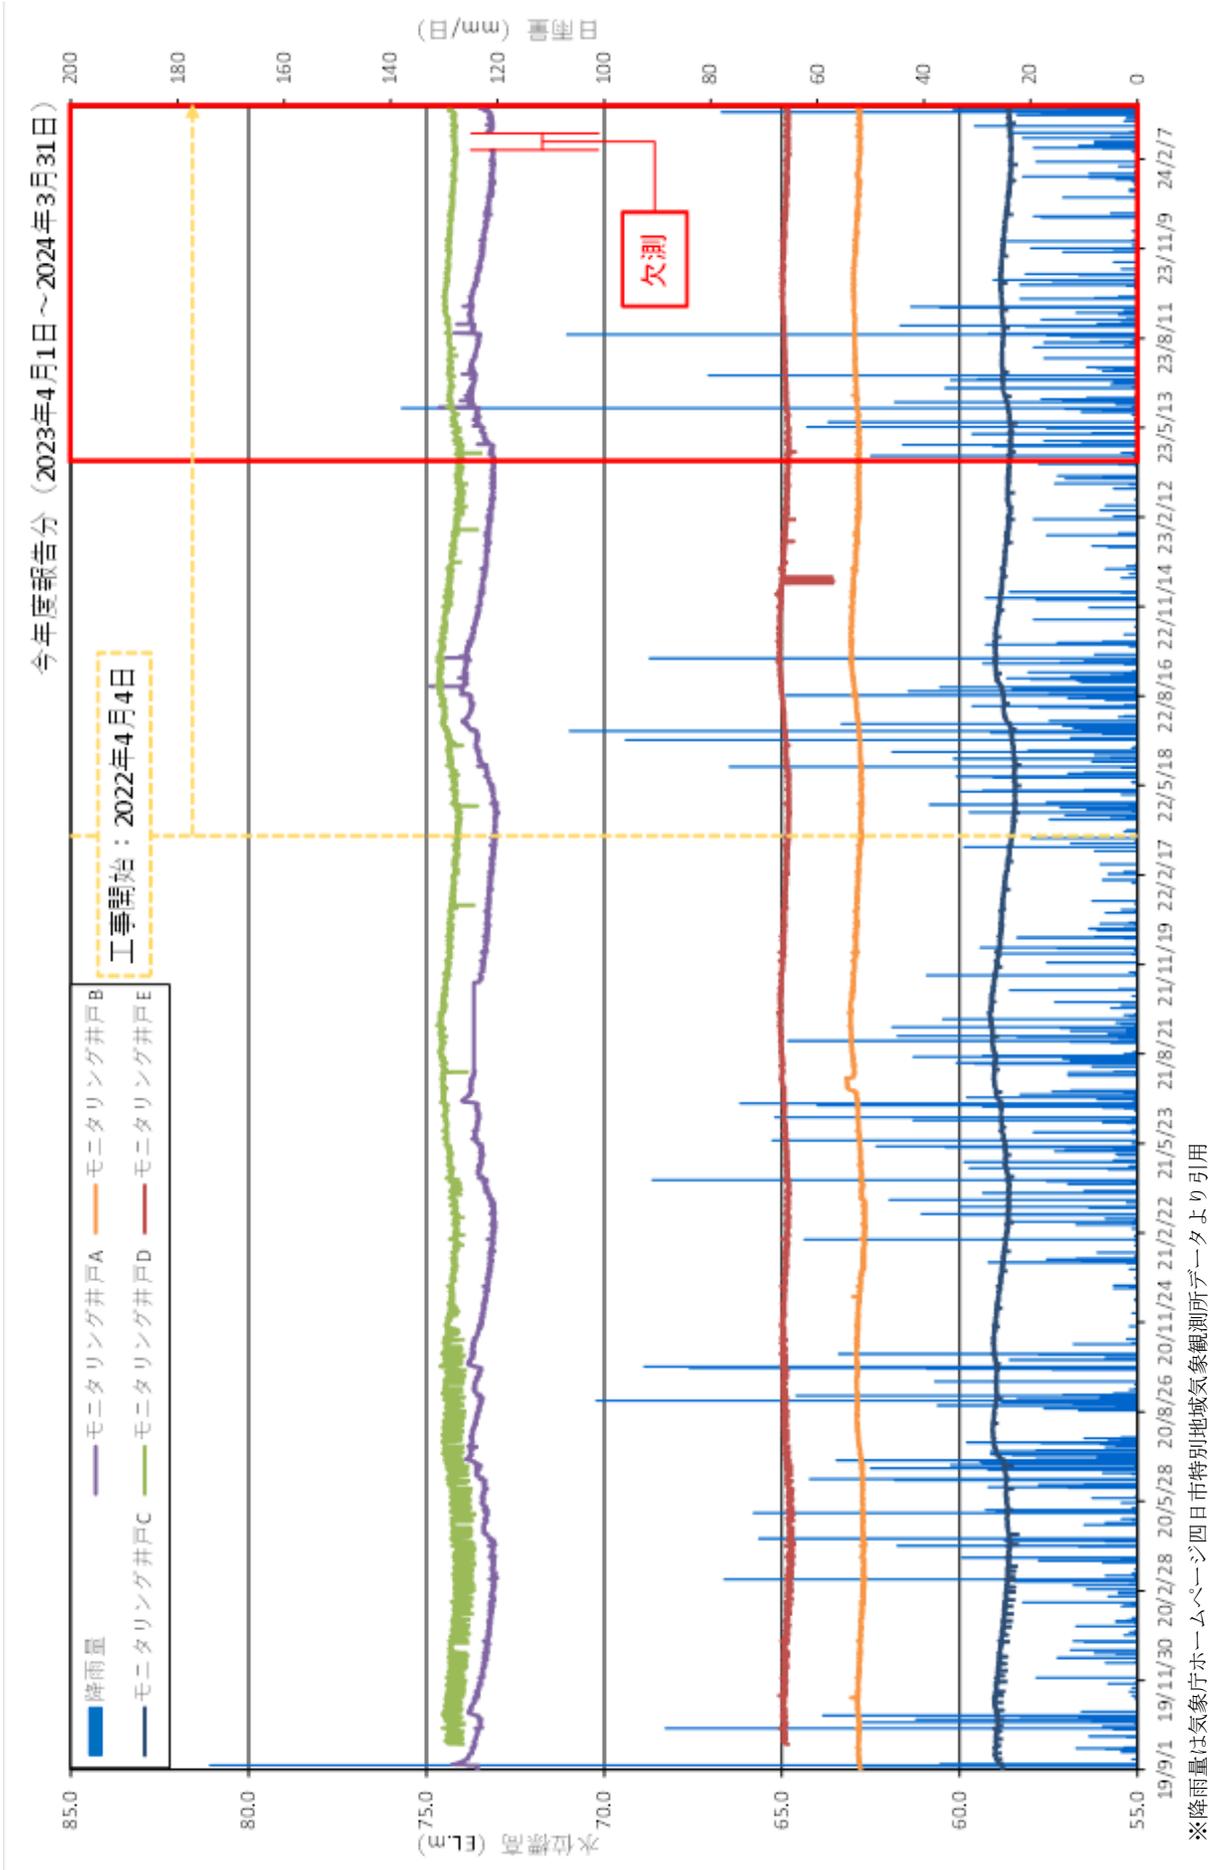
図 5-2-3 地下水位と降水量の状況

なお、モニタリング井戸 A において一部欠測がありますが、これは増設に伴う工事が近傍で実施されるため、一時的に水位計を退避（移動）させたために生じたものです。

以上のことから、調査期間を通じて、工事の実施に伴う同帯水層への影響はみられませんでした。

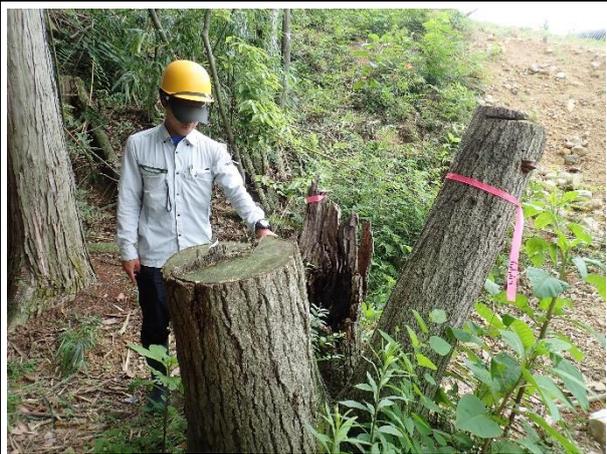
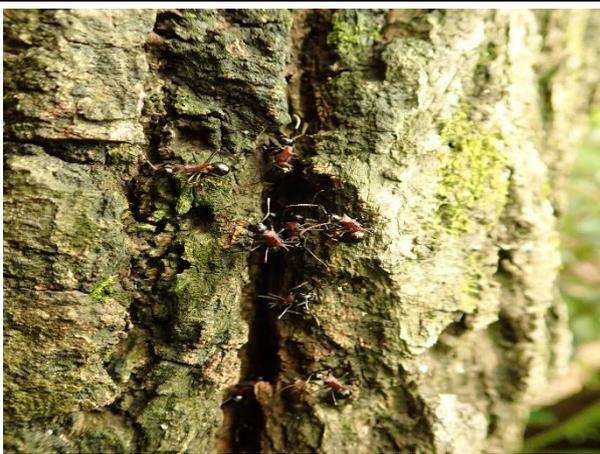
日付	確認状況
令和 5 年 6 月 5 日 (移設 1 年後)	<ul style="list-style-type: none"> ・前年に多くのワーカーが見られた大きな空洞のある株ではワーカーは見られない。 ・見かけ上空洞の無い株の亀裂部分からワーカーが出入りしている。 ・ワーカーは林内の方向に向けて列をなし、探索行動を行っている。 ・ワーカーの確認数（概数）は 72 個体。

営巣木の状況	大きな空洞のある株(写真中央)ではワーカーは見られない。ワーカーは手前左側の株の亀裂から出入りしている。(令和 5 年 6 月 5 日)	確認個体の状況	ワーカーは株の亀裂部分から出入りしており、林内に向けて探索行動を行っている。(令和 5 年 6 月 5 日)

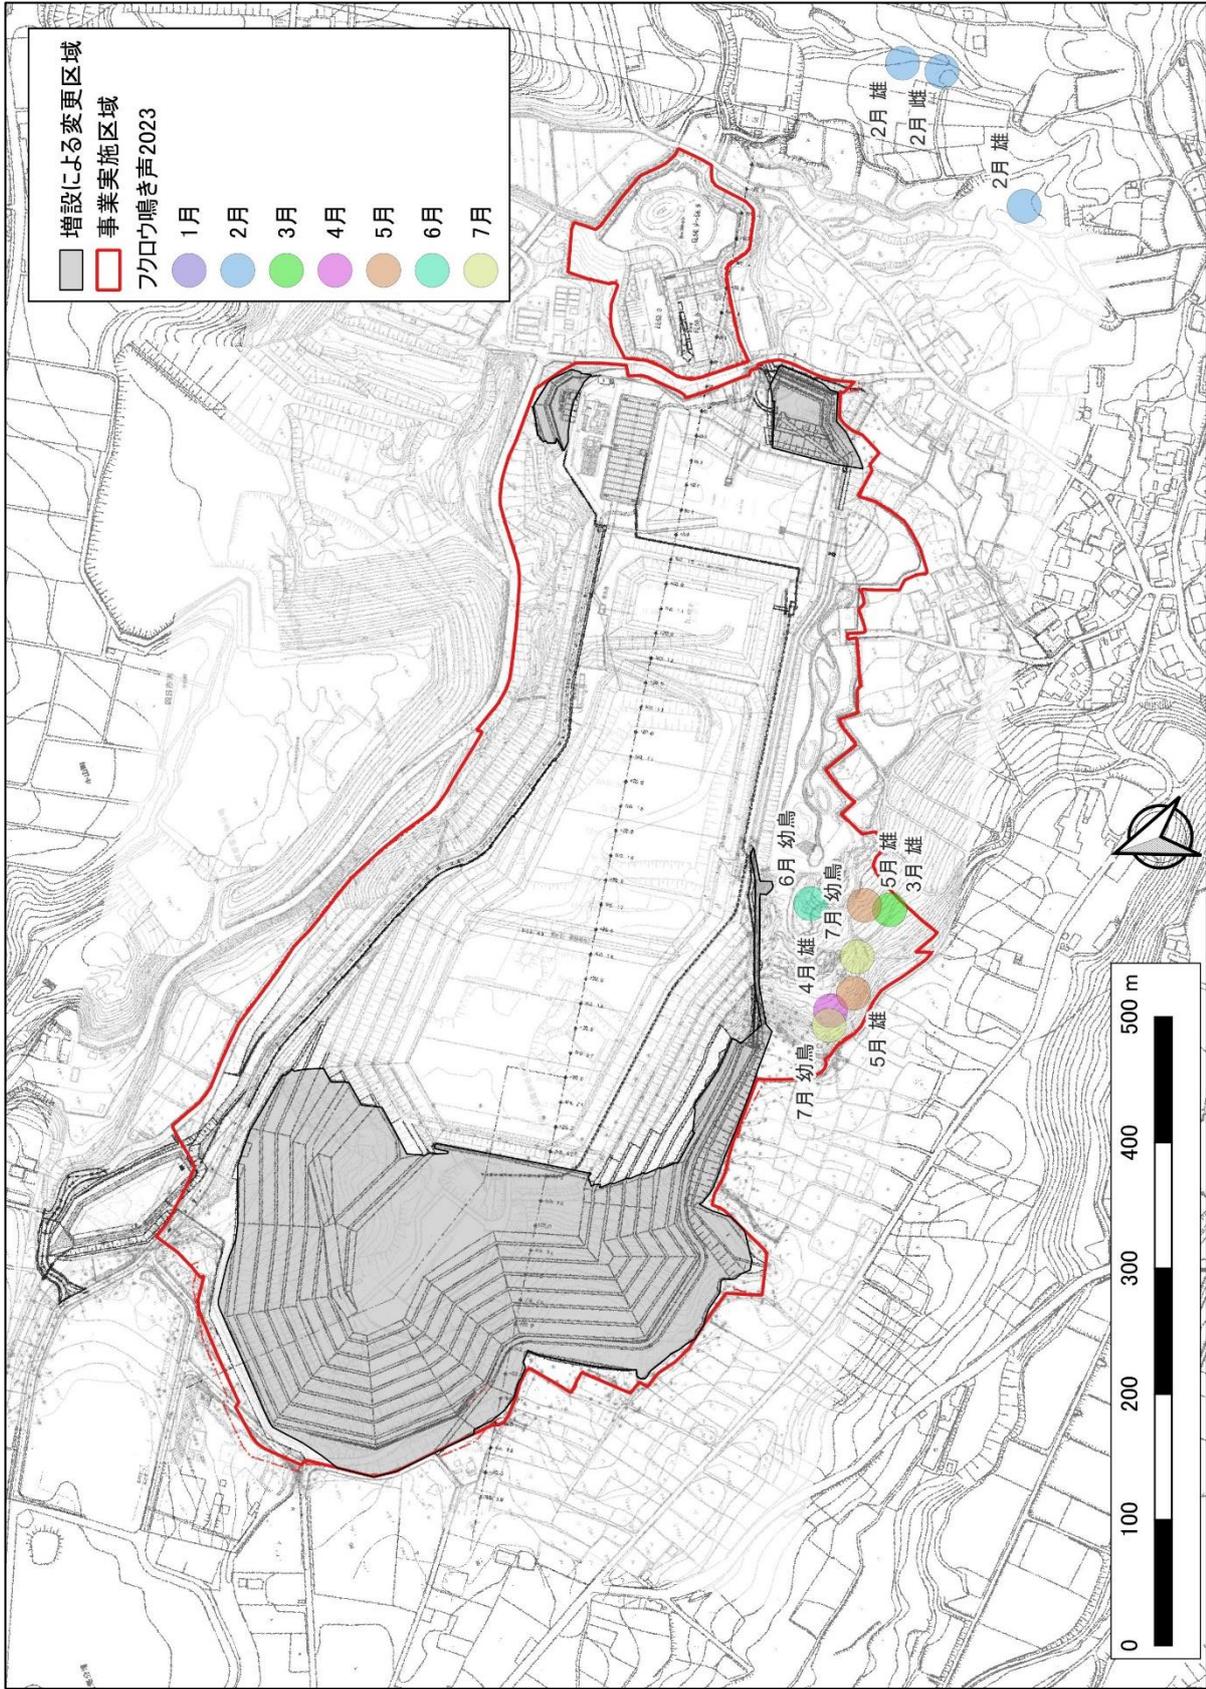
図 6-3-1-3 フクロウ鳴き声確認位置 (令和5年シーズン)

7月には、7月3日に実施した声聞き調査において残置森林内で幼鳥2羽の鳴き声を確認しました。

以上の調査結果から、令和5年シーズンは令和4年シーズンに引き続いて代替巣箱①において繁殖に成功し、2羽の幼鳥が巣立ったと判断しました。

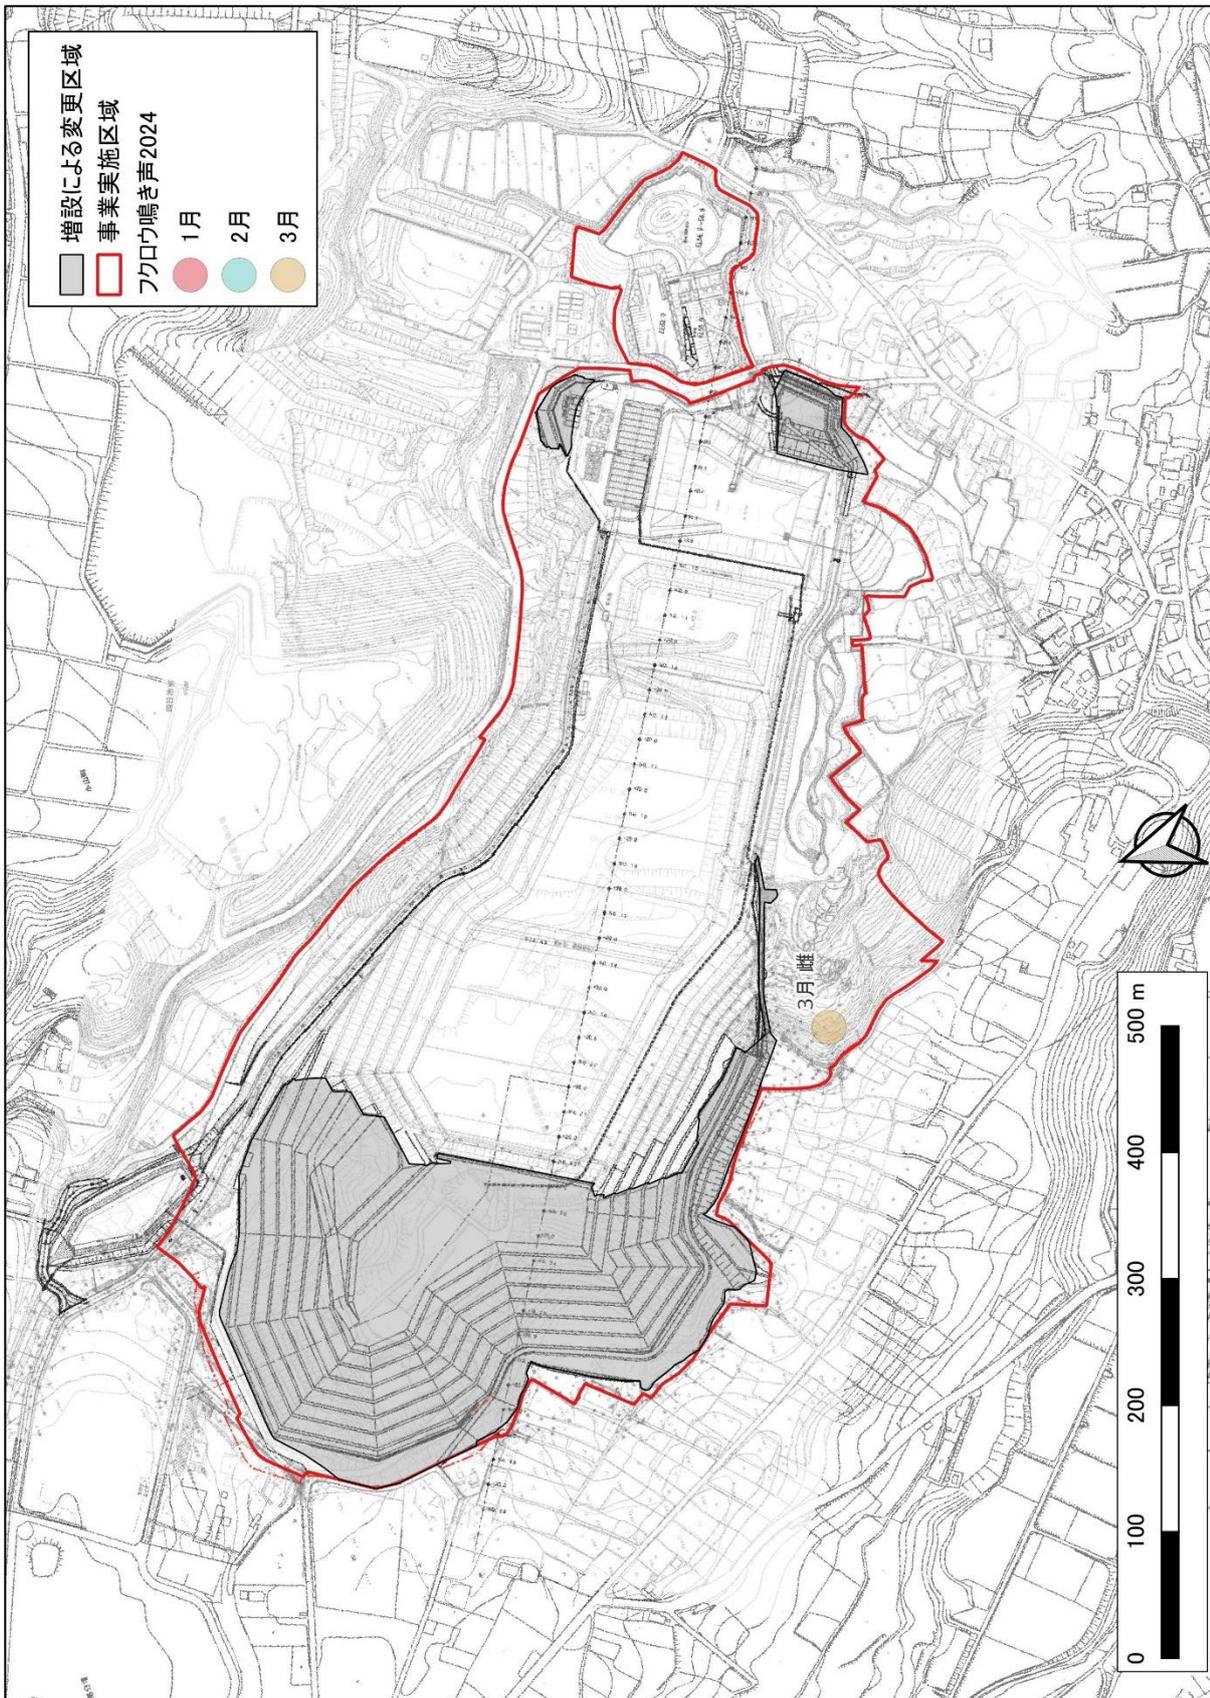
図 6-3-1-4 フクロウ鳴き声確認位置（令和 6 年シーズン）

3月は、夜間調査時に声聞き調査を実施したところ、事業実施区域の残置林内の巣箱①付近からフクロウ雄の声を確認しました。また、令和6年3月18日には直接観察により、巣箱①の内部においてフクロウ雌の抱卵を確認しました。

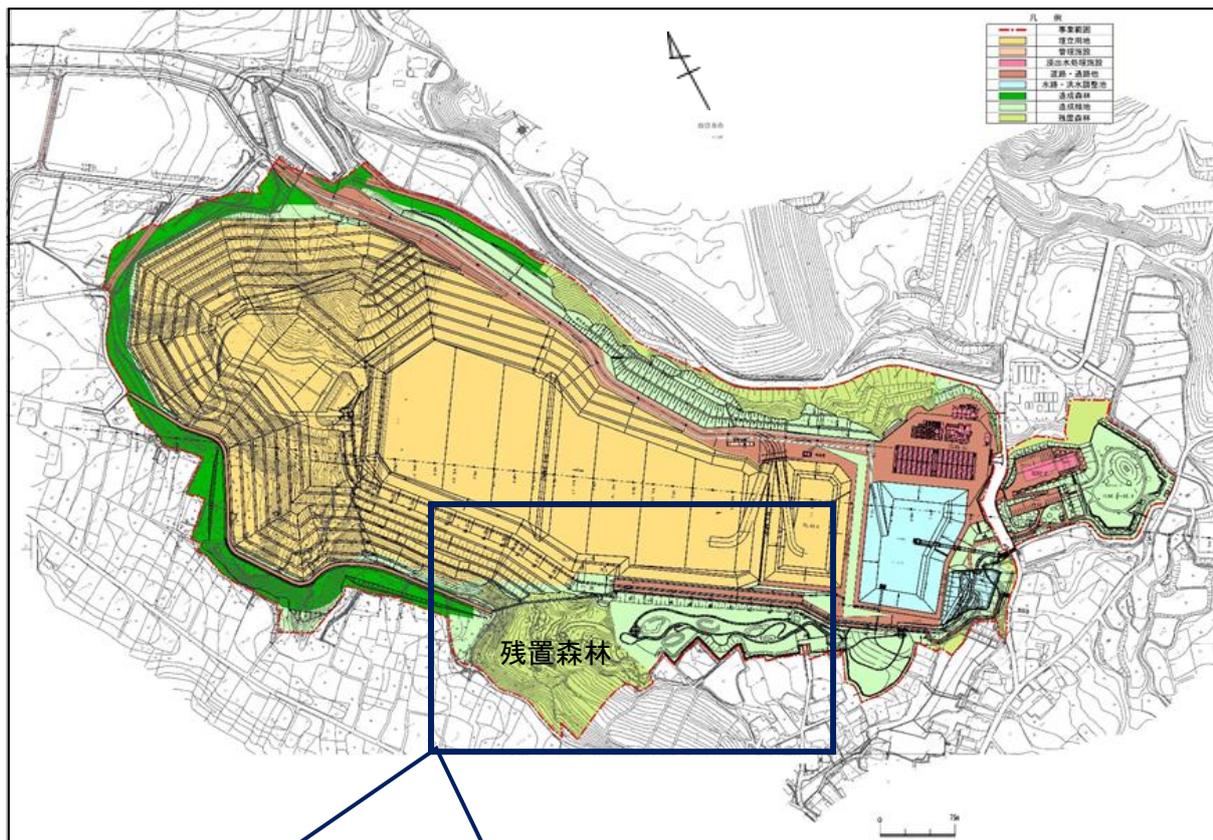
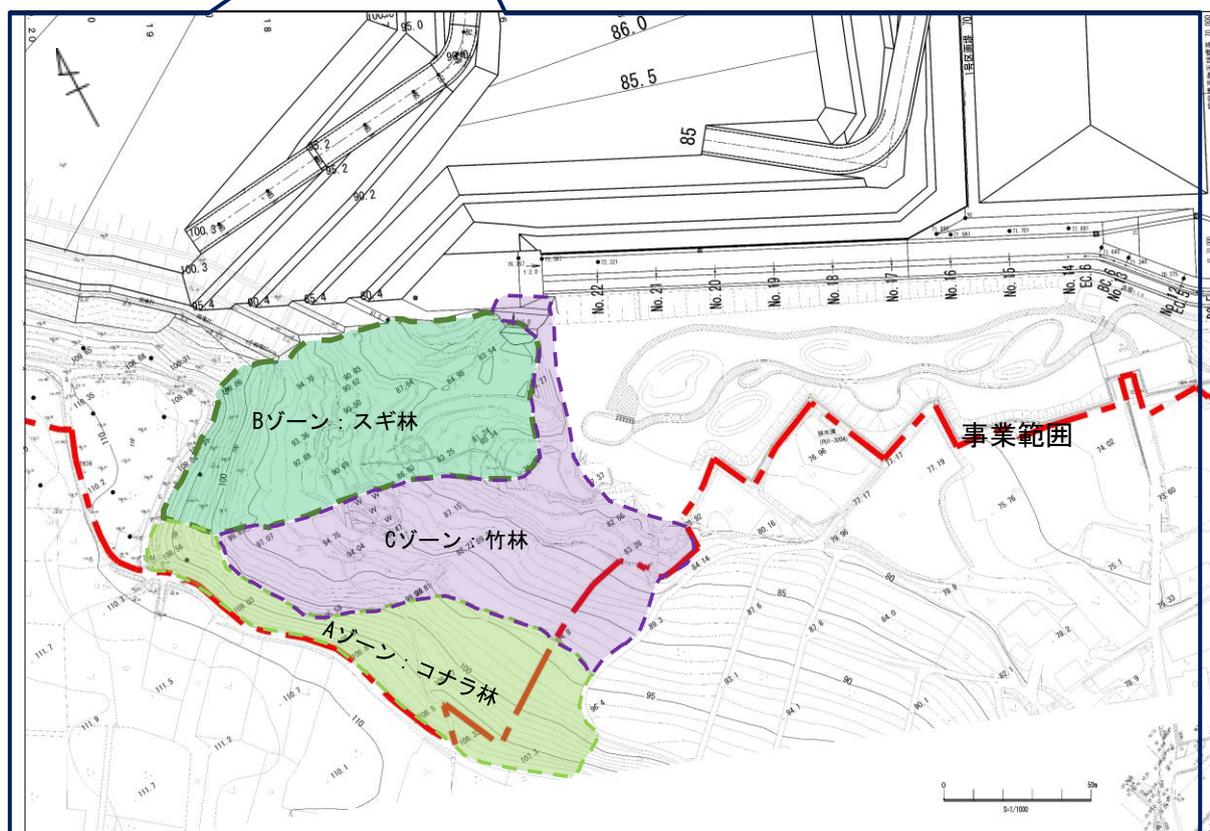
図 6-4-1-1 ゾーン分類

また、残置森林等の順応的管理については、増設事業準備書に対する四日市市長からの意見として、「具体的な内容及び管理方法、それに伴うロードマップを示した上で、生物相の特性に応じた適切な措置を講じること」とされています。これに対しては、図6-4-1-1に示したとおり、現存植生調査の結果から対象とするエリアを「Aゾーン：コナラ林」、「Bゾーン：スギ林」、「Cゾーン：竹林」の3つのゾーンに分類したうえで、図6-4-1-2に示したとおり、各ゾーンについて具体的な管理方法及びロードマップを検討、作成しています。
