廃棄物処理センター環境影響評価
及び

廃棄物処理センター（最終処分場）増設事業
に係る環境影響評価
事後調査報告書

（令和 6 年度）

一般財団法人三重県環境保全事業団

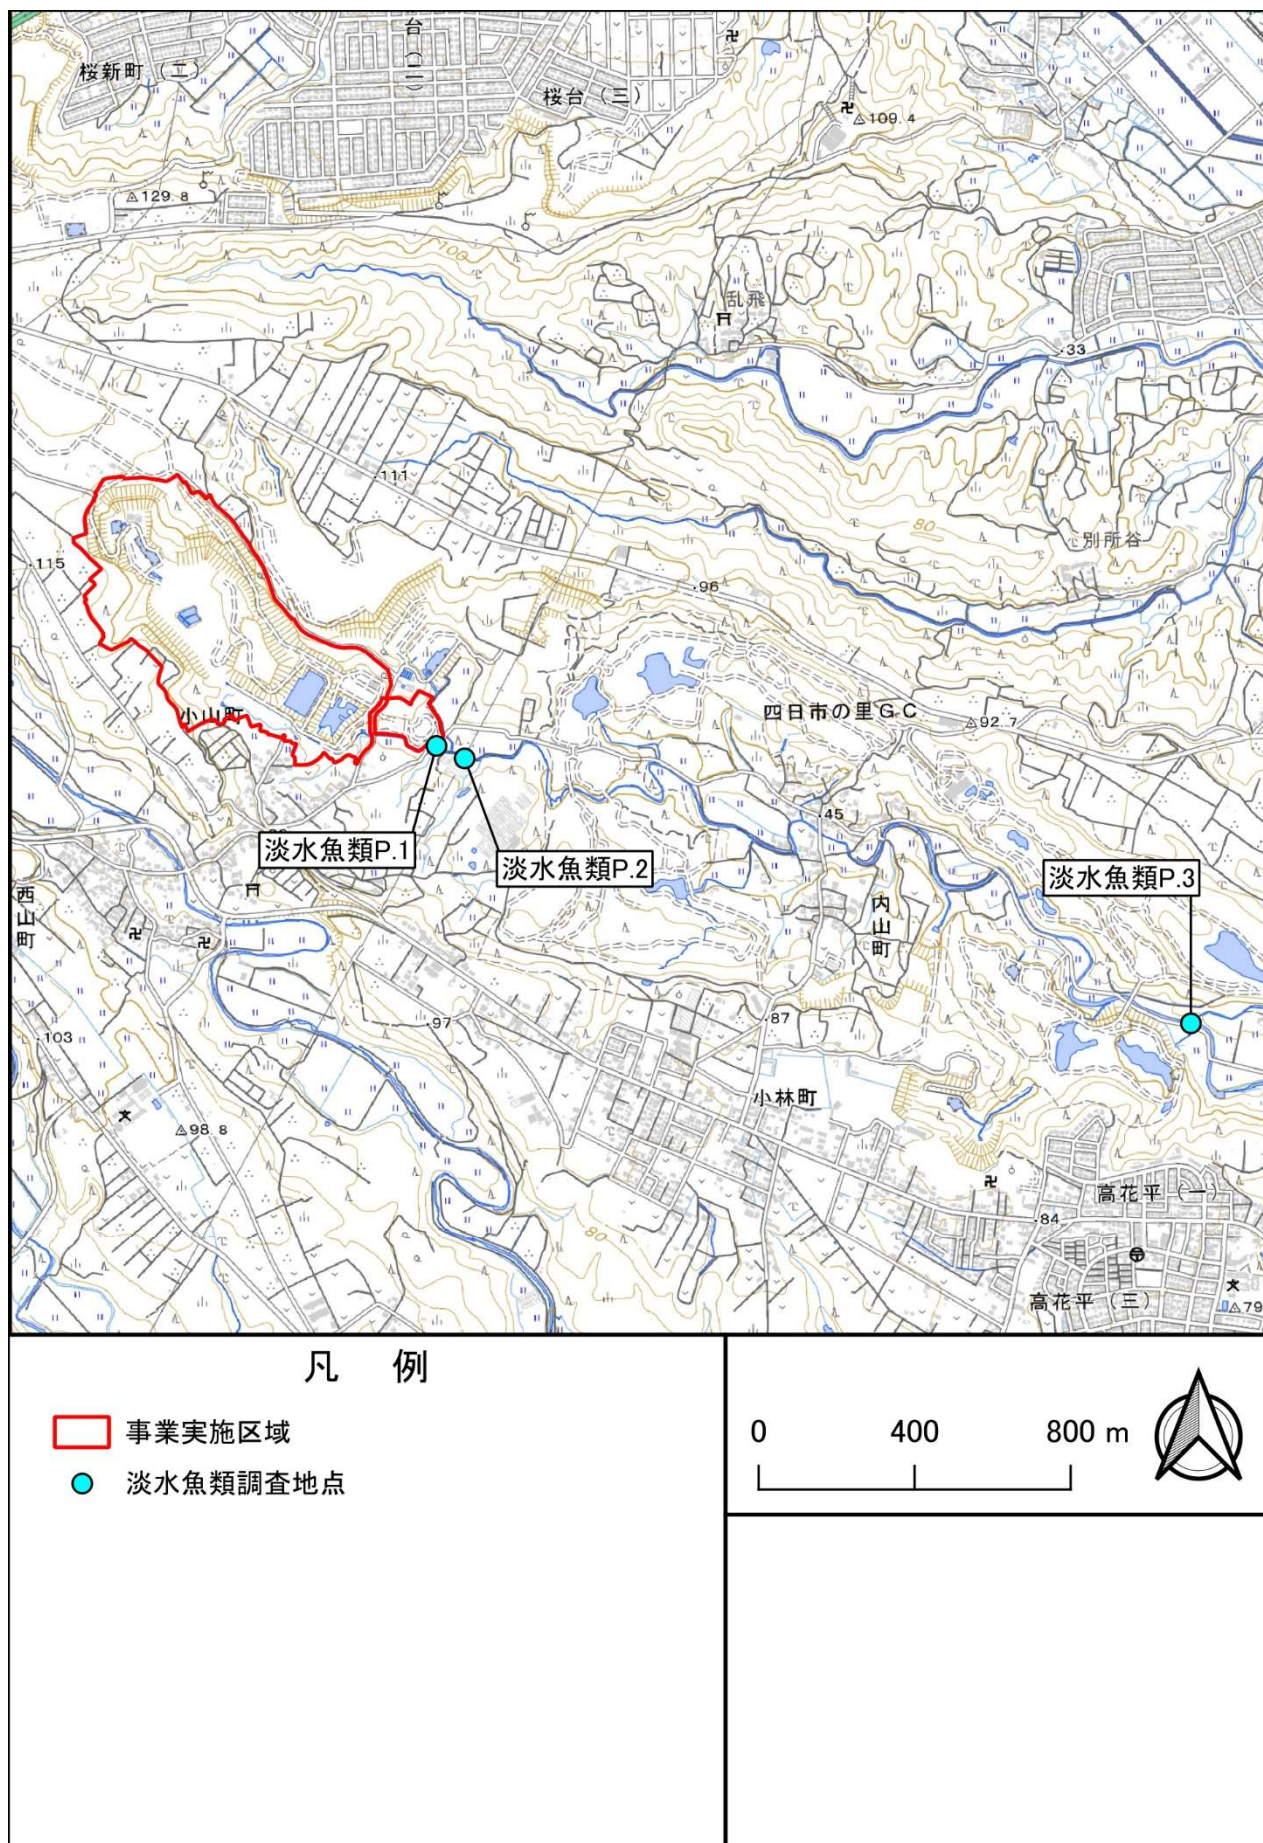
図 4-1-1 淡水魚類調査地点

調査は図 4-1-1 に示した3地点（P.1、P.2、P.3）で実施しました。

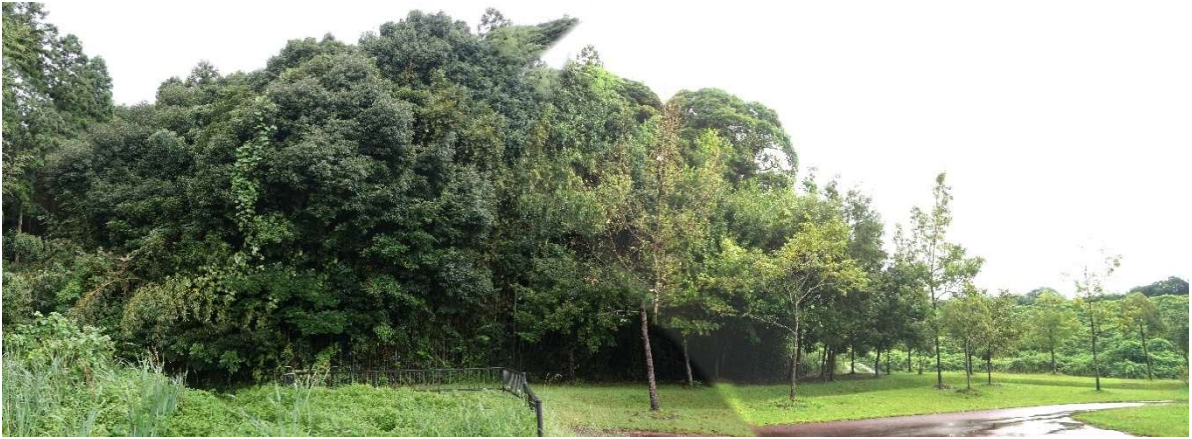
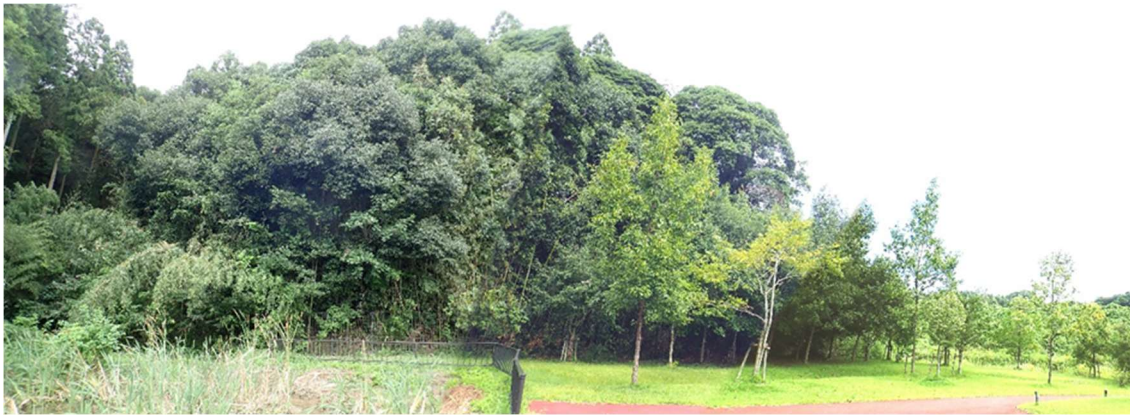
写真 4-2-1 (1) 残存緑地の状況 (St. 2)

なお、カシノナガキクイムシの被害に起因すると見られる進行中のナラ枯れは認められず、林内構成種も健全でありアラカシ、タブノキ、カクレミノ、シロダモなどの幼木の生長を含めて樹林は良好な状態です。

今後も St.2 については樹林の状況を継続的に監視していきます。

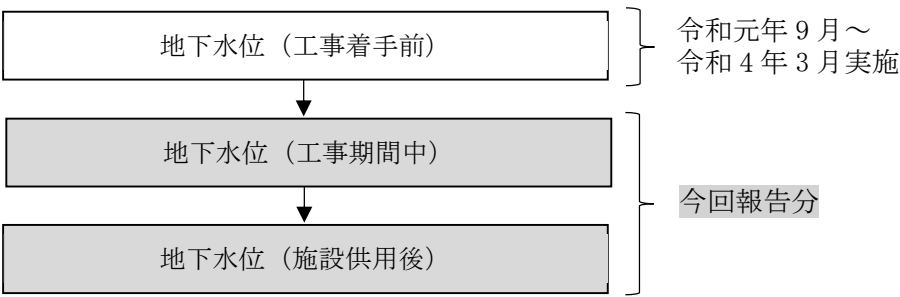
図 5-1-1 事後調査フロー

増設事業評価書における予測結果において、事業実施区域周辺の帯水層や周辺の既設井戸への影響の程度は小さいと予測されたものの、本事業の事業特性に鑑み、工事期間中及び施設供用後 1 年間の継続的なモニタリングを実施することで、影響の程度を把握するとともに予測結果を検証する計画としています。

事後調査のフローは図 5-1-1 に示したとおりです。

今年度は工事期間中及び施設供用後における地下水位の把握を目的とした調査を実施しました。

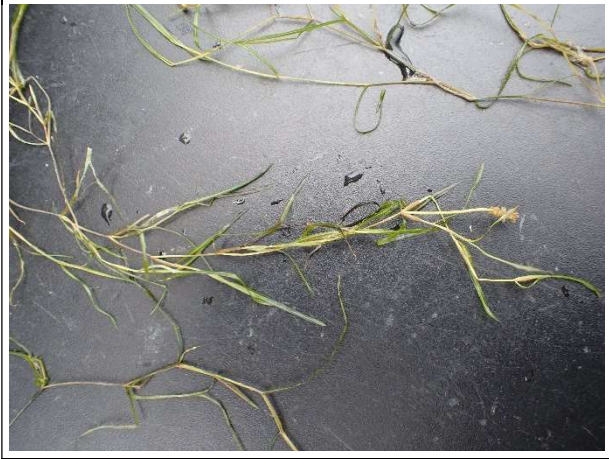
表 6-2-3-3 ツツイトモ生育状況

令和4年度には、ツツイトモはほぼ池全体に生育していましたが、令和5年度にはヒシの分布が拡大する一方、本種の生育面積の大幅な減少が見られました。今年度はさらに生育面積が縮小し、切れ藻の状態で浮遊している個体が多く見られました。

次年度も池の底質へのシルトの堆積がさらに進むと考えられることから、追加の保全措置の必要性を検討するとともに、引き続き本種の消長について調査を実施することとします。

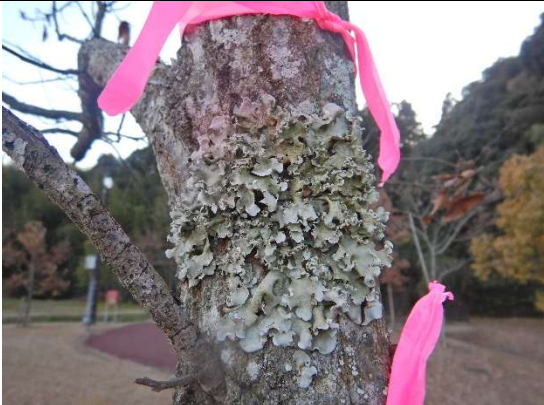
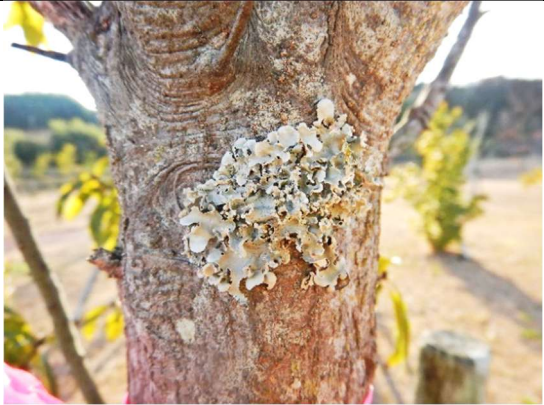
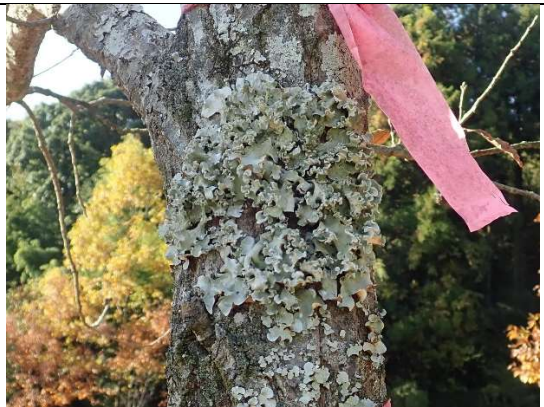
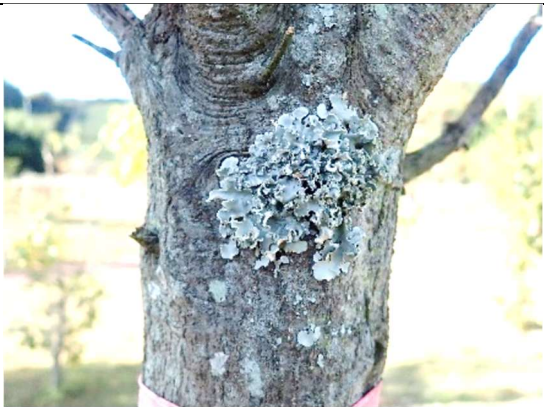
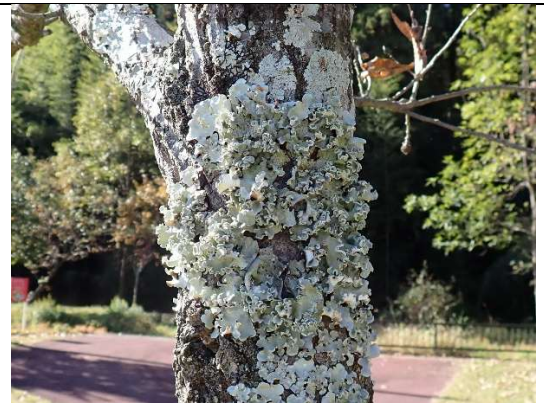
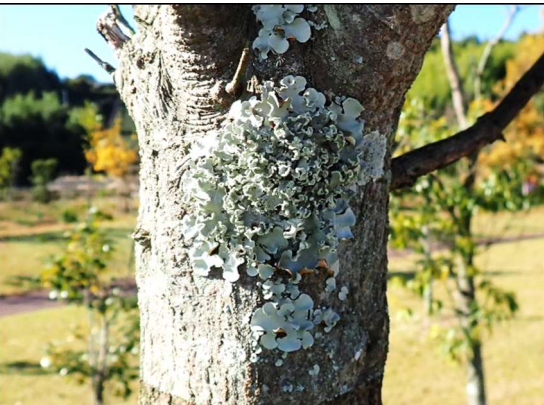
表 6-4-2-1 葉状地衣類生育状況

葉状地衣類③	葉状地衣類④
種名	ナミガタウメノキゴケ	ナミガタウメノキゴケ
着生基物	樹木（クヌギ）の樹皮	樹木（アラカシ）の樹皮
令和5年 2月20日

縦 98mm×横 91mm	縦 38mm×横 39mm
令和5年 11月27日

縦 115mm×横 121mm	縦 46mm×横 49mm
令和6年 11月25日

縦 146mm×横 127mm	縦 58mm×横 63mm

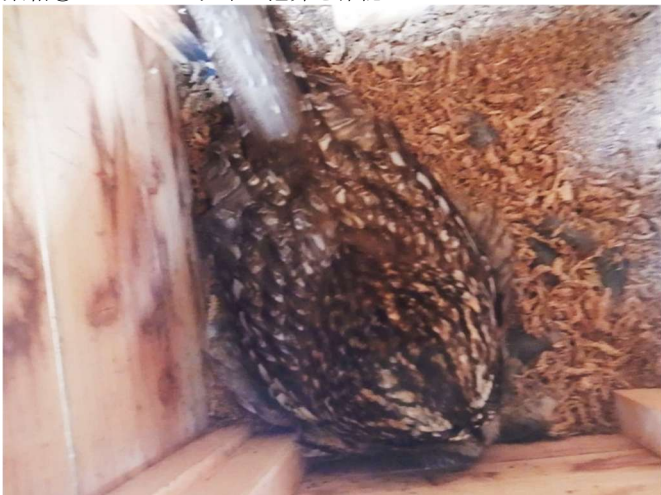
令和 7 年 3 月 19 日	15:09	直接観察	<p>巣箱②にてフクロウ雌の抱卵を確認</p>

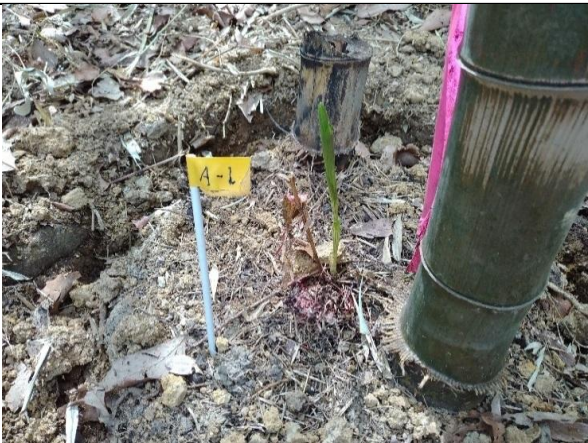
種名：キンラン		No.：A-1											
移植 1 週間 後 調 査 時 写 真

調査日：令和 4 年 4 月 13 日 (水)											
		順調に生育し、花芽を伸ばしている。											
		個体の状況	<table> <tr> <td>草丈：</td><td>17.5cm</td><td>葉数：</td><td>0枚</td></tr> <tr> <td>花数：</td><td>0個</td><td>結実：</td><td>0個</td></tr> <tr> <td>備考：</td><td colspan="3"></td></tr> </table>	草丈：	17.5cm	葉数：	0枚	花数：	0個	結実：	0個	備考：	
草丈：	17.5cm	葉数：	0枚										
花数：	0個	結実：	0個										
備考：													
移植 2 週間 後 調 査 時 写 真

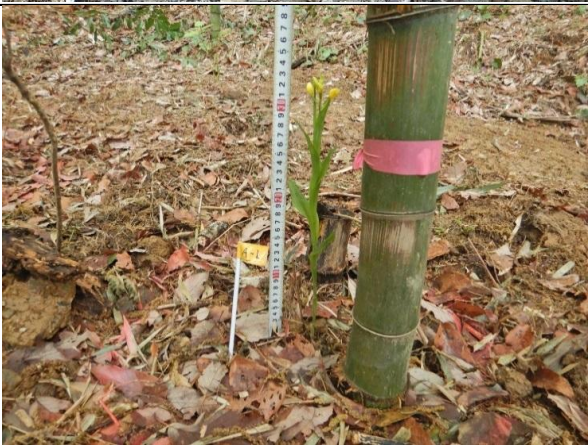
調査日：令和 4 年 4 月 22 日 (金)											
		順調に生育し、花をつけ、一部はすでに開花している。											
		個体の状況	<table> <tr> <td>草丈：</td><td>33.0 cm</td><td>葉数：</td><td>6枚</td></tr> <tr> <td>花数：</td><td>6個</td><td>結実：</td><td>0個</td></tr> <tr> <td>備考：</td><td colspan="3"></td></tr> </table>	草丈：	33.0 cm	葉数：	6枚	花数：	6個	結実：	0個	備考：	
草丈：	33.0 cm	葉数：	6枚										
花数：	6個	結実：	0個										
備考：													
移植 1 ヶ月 後 調 査 時 写 真

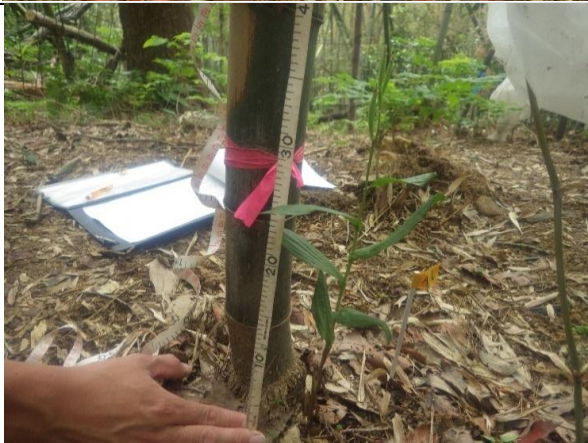
調査日：令和 4 年 5 月 17 日 (火)											
		順調に生育し、果実を形成している。											
		個体の状況	<table> <tr> <td>草丈：</td><td>32.0cm</td><td>葉数：</td><td>6枚</td></tr> <tr> <td>花数：</td><td>0個</td><td>結実：</td><td>3個</td></tr> <tr> <td>備考：</td><td colspan="3"></td></tr> </table>	草丈：	32.0cm	葉数：	6枚	花数：	0個	結実：	3個	備考：

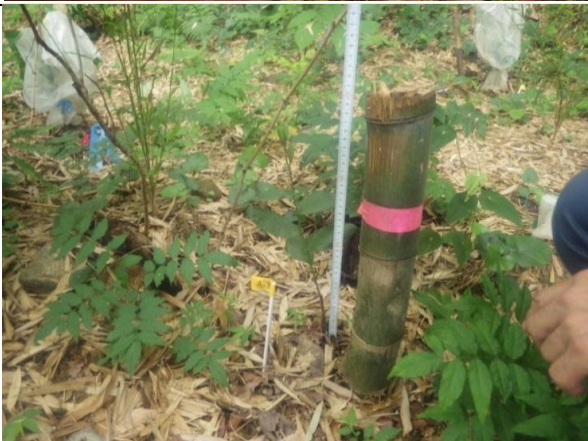
調査日：令和 4 年 7 月 14 日 (木)											
		生育は良好、果実成熟過程。											
		個体の状況	<table> <tr> <td>草丈：</td><td>36.5cm</td><td>葉数：</td><td>6枚</td></tr> <tr> <td>花数：</td><td>0個</td><td>結実：</td><td>3個</td></tr> <tr> <td>備考：</td><td colspan="3"></td></tr> </table>	草丈：	36.5cm	葉数：	6枚	花数：	0個	結実：	3個	備考：	
草丈：	36.5cm	葉数：	6枚										
花数：	0個	結実：	3個										
備考：

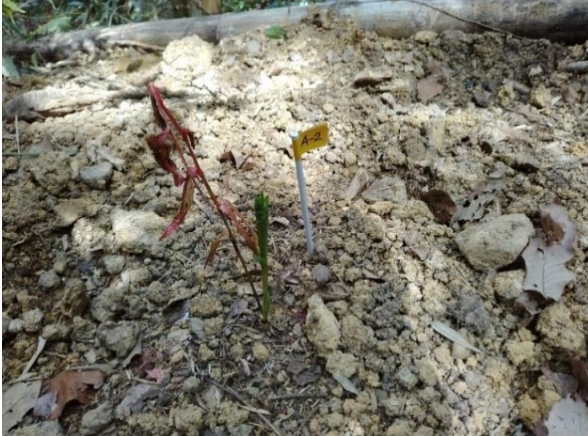
種名：キンラン		No.：A-2											
移植 1 週間 後 調 査 時 写 真

調査日：令和 4 年 4 月 13 日 (水)											
		順調に生育し、花芽を伸ばしている。											
		個体の状況	<table border="1"> <tr> <td>草丈：</td><td>14.5cm</td><td>葉数：</td><td>0枚</td></tr> <tr> <td>花数：</td><td>0個</td><td>結実：</td><td>0個</td></tr> <tr> <td>備考：</td><td colspan="3"></td></tr> </table>	草丈：	14.5cm	葉数：	0枚	花数：	0個	結実：	0個	備考：	
草丈：	14.5cm	葉数：	0枚										
花数：	0個	結実：	0個										
備考：													
移植 2 週間 後 調 査 時 写 真

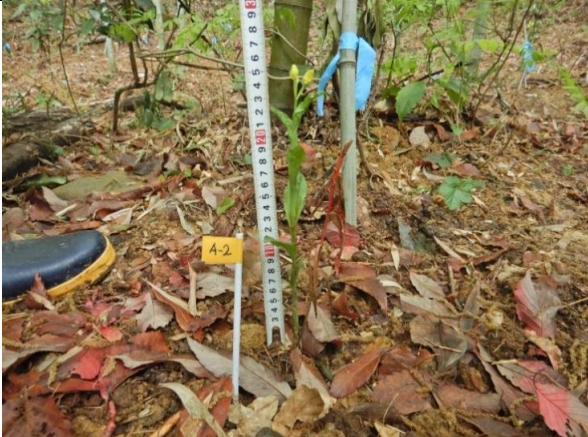
調査日：令和 4 年 4 月 22 日 (金)											
		順調に生育し、花をつけている。 なお、開花はまだしていない。											
		個体の状況	<table border="1"> <tr> <td>草丈：</td><td>25.0cm</td><td>葉数：</td><td>6枚</td></tr> <tr> <td>花数：</td><td>3個</td><td>結実：</td><td>0個</td></tr> <tr> <td>備考：</td><td colspan="3"></td></tr> </table>	草丈：	25.0cm	葉数：	6枚	花数：	3個	結実：	0個	備考：	
草丈：	25.0cm	葉数：	6枚										
花数：	3個	結実：	0個										
備考：													
移植 1 ヶ 月 後 調 査 時 写 真

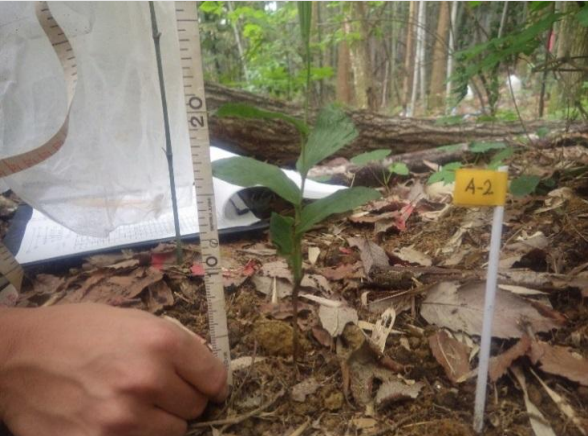
調査日：令和 4 年 5 月 17 日 (火)											
		順調に生育し、果実を形成している。

個体の状況	<table border="1"> <tr> <td>草丈：</td><td>27.5cm</td><td>葉数：</td><td>5枚</td></tr> <tr> <td>花数：</td><td>0個</td><td>結実：</td><td>2個</td></tr> <tr> <td>備考：</td><td colspan="3"></td></tr> </table>	草丈：	27.5cm	葉数：	5枚	花数：	0個	結実：	2個	備考：	
草丈：	27.5cm	葉数：	5枚										
花数：	0個	結実：	2個										
備考：													
移植 3 ヶ 月 後 調 査 時 写 真

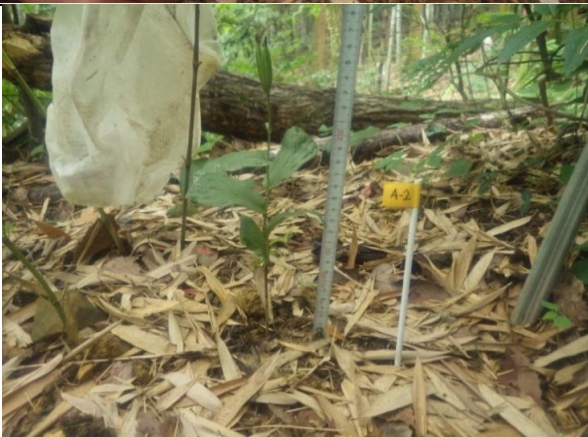
調査日：令和 4 年 7 月 14 日 (木)											
		生育は良好、果実成熟過程。											
		個体の状況	<table border="1"> <tr> <td>草丈：</td><td>27.5cm</td><td>葉数：</td><td>5枚</td></tr> <tr> <td>花数：</td><td>0個</td><td>結実：</td><td>2個</td></tr> <tr> <td>備考：</td><td colspan="3"></td></tr> </table>	草丈：	27.5cm	葉数：	5枚	花数：	0個	結実：	2個	備考：	
草丈：	27.5cm	葉数：	5枚										
花数：	0個	結実：	2個										
備考：

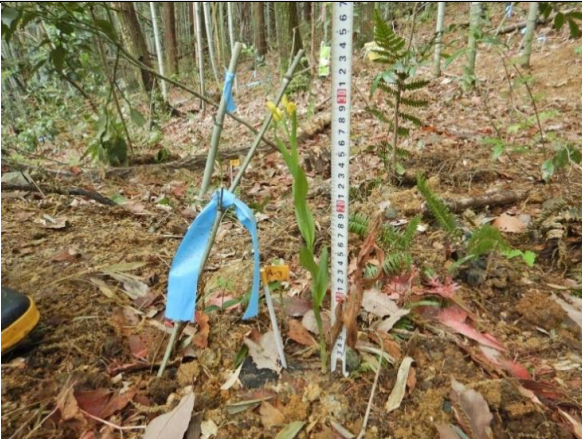
調査日： 令和 4 年 4 月 22 日 (金)		
		順調に生育し、花をつけ、一部は開花目の状況である。		
移植 1 ヶ月 後 調 査 時 写 真

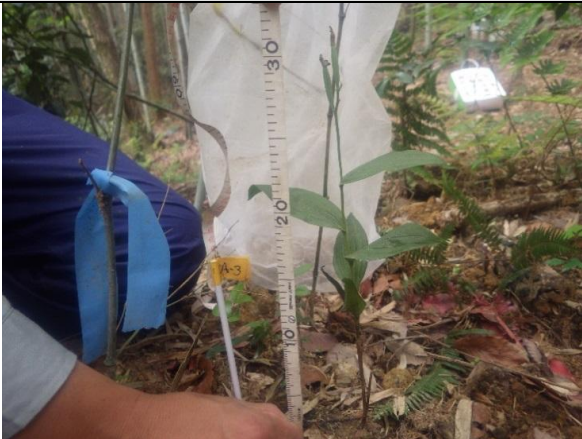
調査日： 令和 4 年 5 月 17 日 (火)		
		順調に生育し、果実を形成している。最下部の葉は、枯れ傾向。		
移植 3 ヶ月 後 調 査 時 写 真

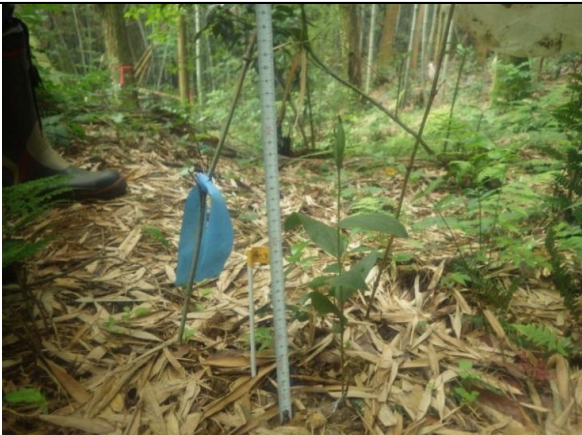
調査日： 令和 4 年 7 月 14 日 (木)		
		生育は良好、果実成熟過程。		
個体の状況	草丈：	18.0cm	葉数：	0枚
	花数：	0個	結実：	0個
	備考：			
個体の状況	草丈：	31.0cm	葉数：	6枚
	花数：	4個	結実：	0個
	備考：			
個体の状況	草丈：	31.5cm	葉数：	6枚
	花数：	0個	結実：	2個
	備考：			
個体の状況	草丈：	31.5cm	葉数：	5枚
	花数：	0個	結実：	2個
	備考：

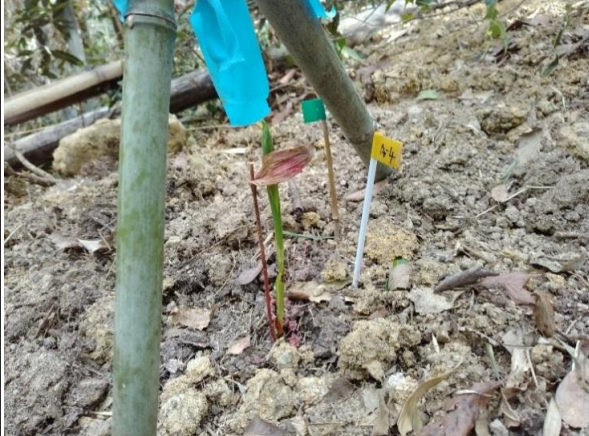
種名：キンラン		No.：A-4		
移植 1 週間 後 調 査 時 写 真

調査日： 令和 4 年 4 月 13 日（水）		
		順調に生育し、花芽を伸ばしている。		
		個 体 の 状 況	草丈：19.0cm 花数：0個 備考：	葉数：0枚 結実：0個
移植 2 週間 後 調 査 時 写 真

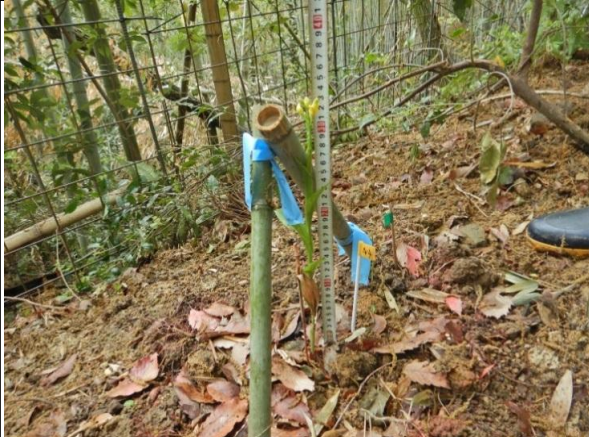
調査日： 令和 4 年 4 月 22 日（金）		
		順調に生育し、花をつけ、一部は開花目の状況である。		
		個 体 の 状 況	草丈：36.0cm 花数：7個 備考：	葉数：6枚 結実：0個
移植 1 ヶ月 後 調 査 時 写 真

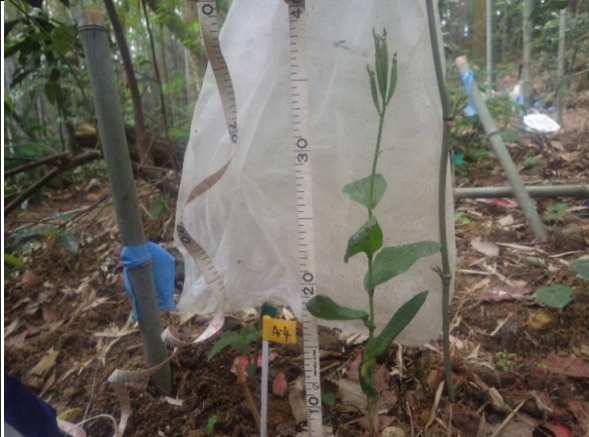
調査日： 令和 4 年 5 月 17 日（火）		
		順調に生育し、果実を形成している。最下部の葉は、衰弱傾向。		
		個 体 の 状 況	草丈：38.5cm 花数：0個 備考：	葉数：6枚 結実：6個
移植 3 ヶ月 後 調 査 時 写 真

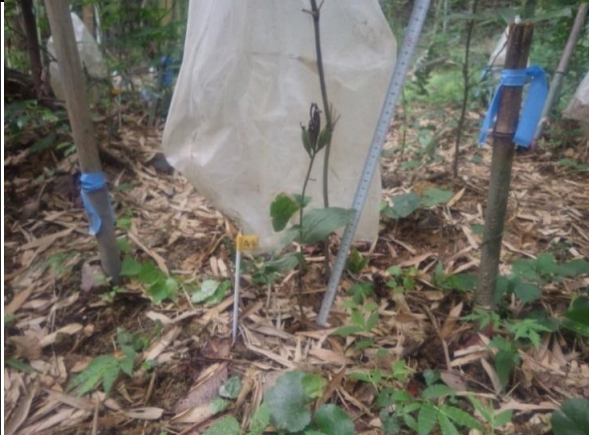
調査日： 令和 4 年 7 月 14 日（木）		
		生育は不良。 果実は2個枯れ。葉5枚のうち4枚は萎凋。		
		個 体 の 状 況	草丈：38.0cm 花数：0個 備考：巻き付いたヤマノイモを除去。	葉数：5枚 結実：4個

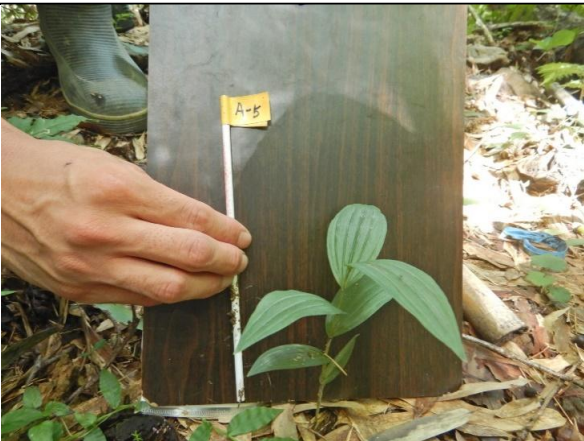
種名：キンラン		No.：A-5		
補足調査時写真

調査日：令和 4 年 8 月 31 日（水）		
		生育は良好であるが、開花・結実は無し。		
移植 6 ヶ月後監視時写真

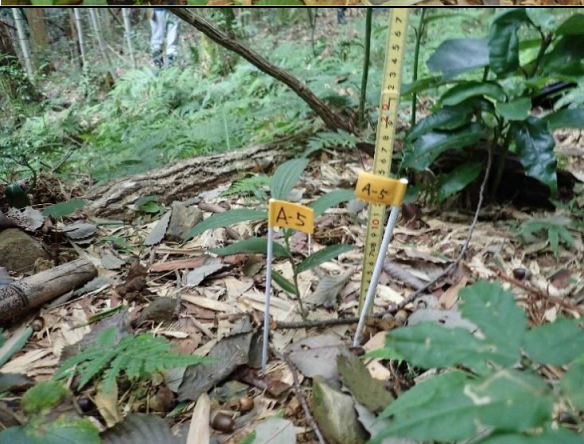
調査日：令和 4 年 10 月 3 日（月）		
		生育は良好であるが、開花・結実は無し。		
移植 1 年後監視時写真

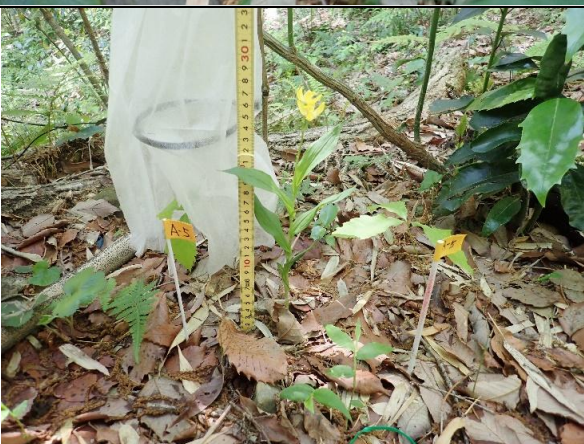
調査日：令和 5 年 5 月 1 日（月）		
		生育は良好。		
移植 2 年後監視時写真

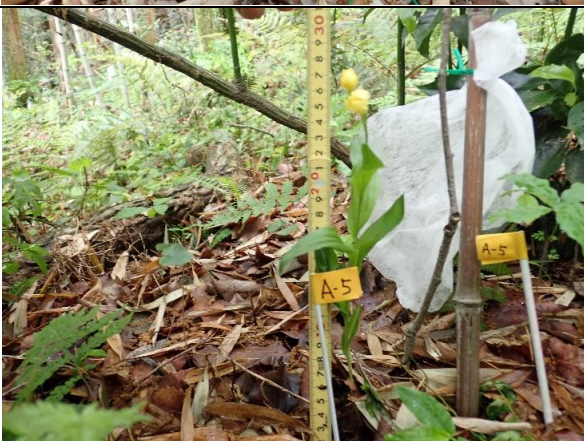
調査日：令和 6 年 5 月 1 日（水）		
		生育は良好。		
個体の状況	草丈：	- cm	葉数：	- 枚
	花数：	- 個	結実：	- 個
	備考：			
個体の状況	草丈：	14.5cm	葉数：	6枚
	花数：	0 個	結実：	0個
	備考：			
個体の状況	草丈：	27.5 cm	葉数：	6 枚
	花数：	2 個	結実：	0 個
	備考：			
個体の状況	草丈：	28.0cm	葉数：	5枚
	花数：	3個	結実：	0個
	備考：

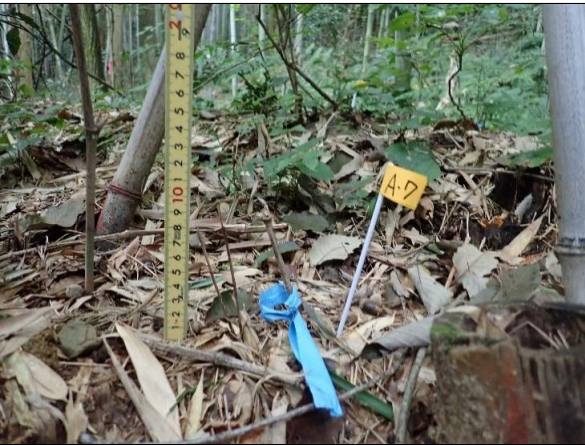
調査日： 令和 4 年 10 月 3 日 (月)	
		枯れ	
		個体の状況	草丈： - cm 葉数： - 枚 花数： - 個 結実： - 個 備考：
移植 1 年後監視時写真	 	調査日： 令和 5 年 5 月 1 日 (月)	
		地上部なし。芽が出ていない。	
		個体の状況	草丈： - cm 葉数： - 枚 花数： - 個 結実： - 個 備考：
移植 2 年後監視時写真

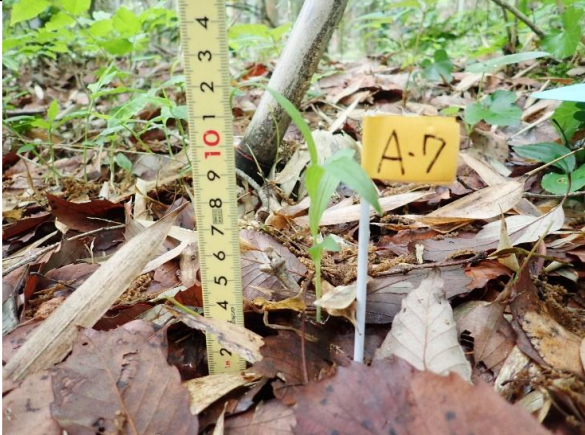
調査日： 令和 6 年 5 月 1 日 (水)	
		生育が遅く、シュートの伸長が遅れている。	
		個体の状況	草丈： 8.0cm 葉数： 4枚 花数： 0個 結実： 0個 備考：

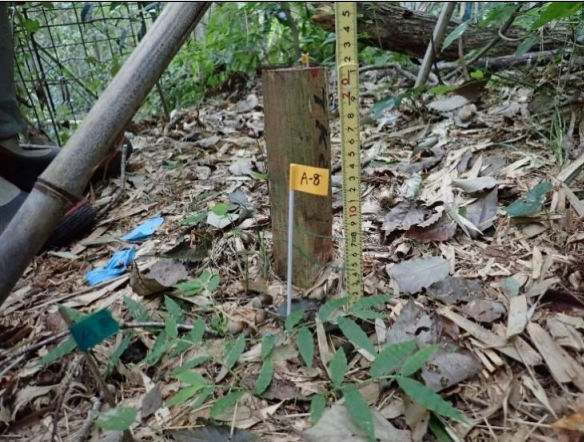
調査日：令和 4 年 10 月 3 日 (月)	
		地上部は確認できなかった。	
		個体の状況	<div>草丈：- cm</div> <div>葉数：- 枚</div> <div>花数：- 個</div> <div>結実：- 個</div> <div>備考：</div>
移植 1 年後監視時写真

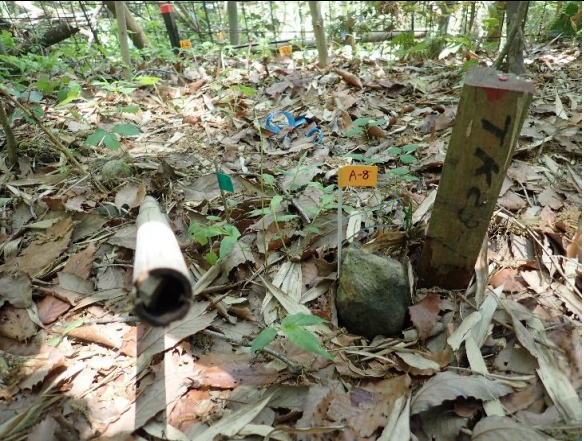
調査日：令和 5 年 5 月 1 日 (月)	
		地上部なし。芽が出ていない。	
		個体の状況	<div>草丈：- cm</div> <div>葉数：- 枚</div> <div>花数：- 個</div> <div>結実：- 個</div> <div>備考：</div>
移植 2 年後監視時写真

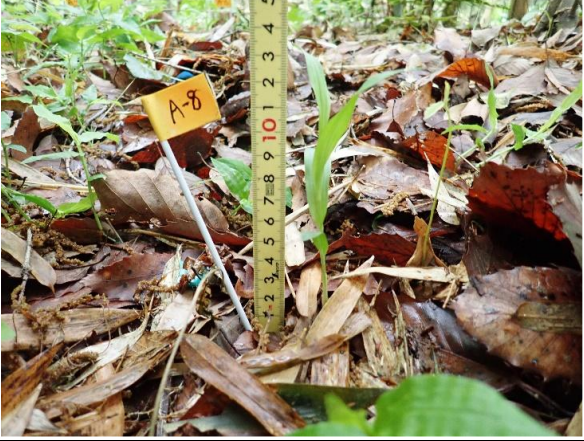
調査日：令和 6 年 5 月 1 日 (水)	
		生育が遅く、シュートの伸長が遅れている。	
		個体の状況	<div>草丈：9.0cm</div> <div>葉数：4枚</div> <div>花数：0個</div> <div>結実：0個</div> <div>備考：</div>

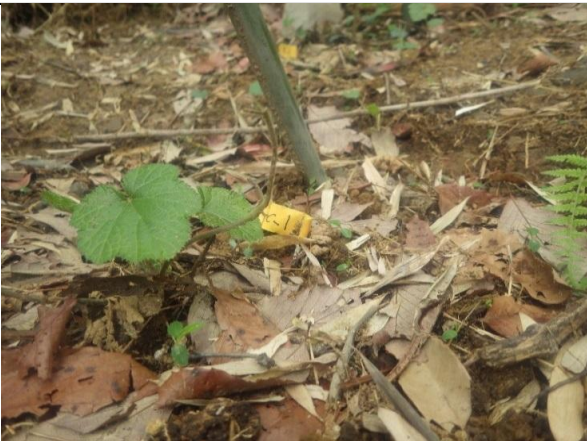
調査日： 令和 4 年 5 月 17 日 (火)		
		地上部は確認できなかった。		
		個 体 の 状 況	草丈： - cm 花数： - 個 備考：	葉数： - 枚 結実： - 個
移植 3 ヶ 月 後 調 査 時 写 真

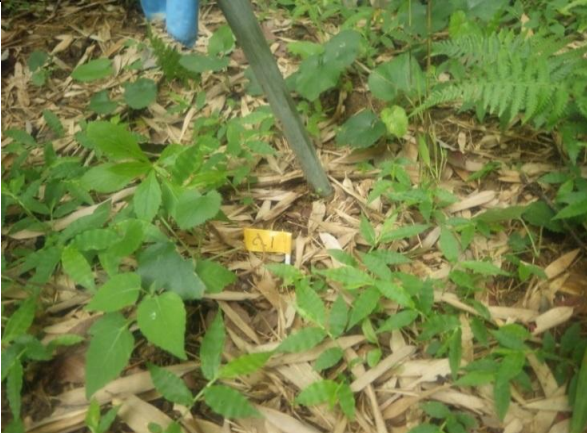
調査日： 令和 4 年 7 月 14 日 (木)		
		地上部は確認できなかった。		
		個 体 の 状 況	草丈： - cm 花数： - 個 備考：	葉数： - 枚 結実： - 個

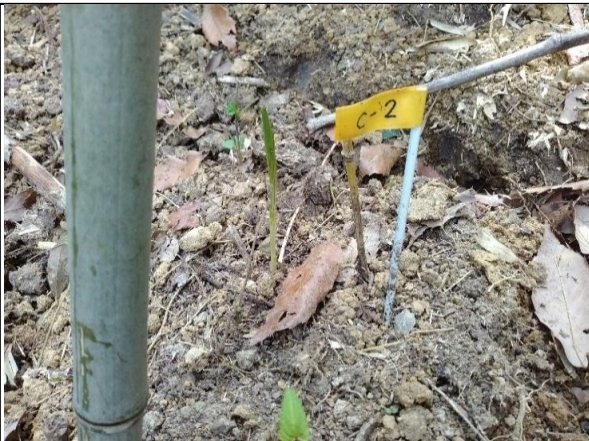
種名：キンラン		No.：C-2		
移植 1 週間 後 調 査 時 写 真

調査日：令和 4 年 4 月 13 日（水）		
		順調に生育し、花芽を伸ばしている。		
		個 体 の 状 況	草丈：15.5cm 花数：0個 備考：	葉数：0枚 結実：0個
移植 2 週間 後 調 査 時 写 真

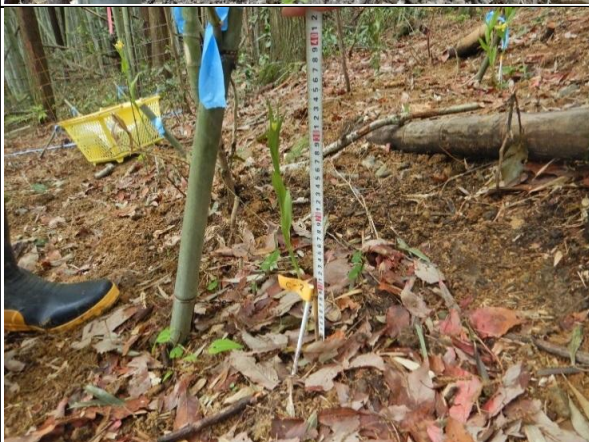
調査日：令和 4 年 4 月 22 日（金）		
		順調に生育し、花をつけ、一部は開花目の状況である。		
		個 体 の 状 況	草丈：33.5cm 花数：4個 備考：	葉数：6枚 結実：0個
移植 1 ヶ月 後 調 査 時 写 真

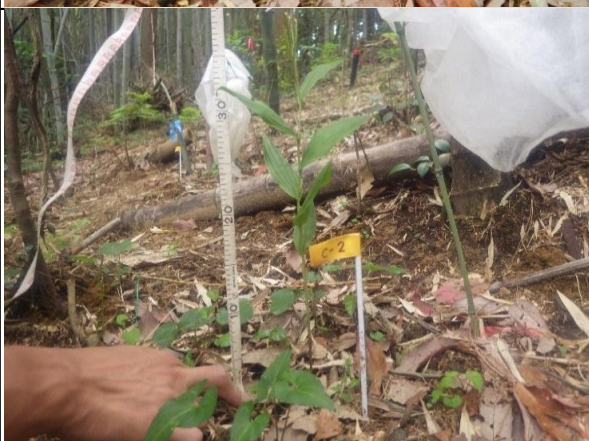
調査日：令和 4 年 5 月 17 日（火）		
		順調に生育し、果実を形成している。		
		個 体 の 状 況	草丈：33.5cm 花数：0個 備考：	葉数：6枚 結実：4個
移植 3 ヶ月 後 調 査 時 写 真

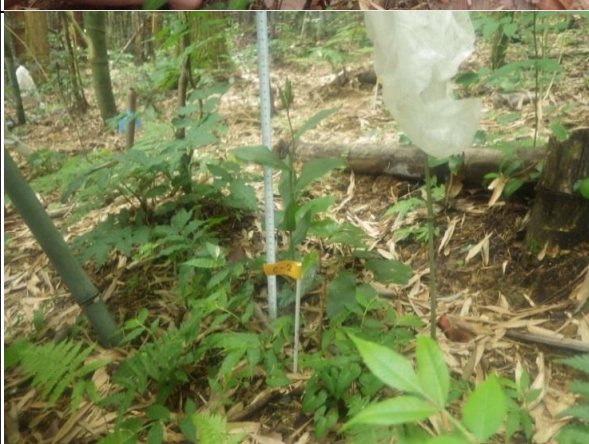
調査日：令和 4 年 7 月 14 日（木）		
		生育良好、果実成熟過程。		
		個 体 の 状 況	草丈：38.5cm 花数：0個 備考：	葉数：6枚 結実：3個

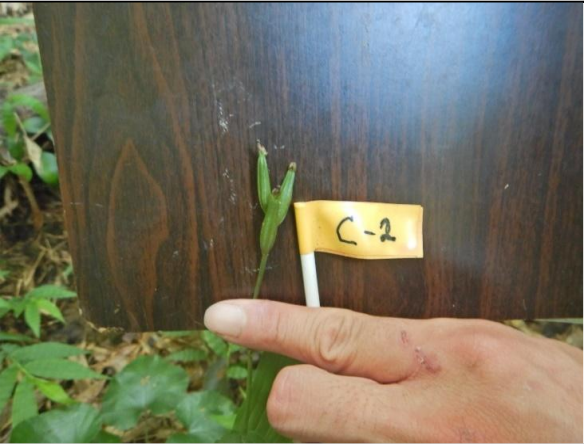
種名：キンラン		No.：C-2											
補足調査時写真

調査日：令和 4 年 8 月 31 日 (水)											
		生育良好、果実成熟過程。											
		個体の状況	<table border="1"> <tr> <td>草丈：</td><td>- cm</td><td>葉数：</td><td>- 枚</td></tr> <tr> <td>花数：</td><td>- 個</td><td>結実：</td><td>- 個</td></tr> <tr> <td>備考：</td><td colspan="3"></td></tr> </table>	草丈：	- cm	葉数：	- 枚	花数：	- 個	結実：	- 個	備考：	
草丈：	- cm	葉数：	- 枚										
花数：	- 個	結実：	- 個										
備考：													
移植 6 ヶ月後監視時写真

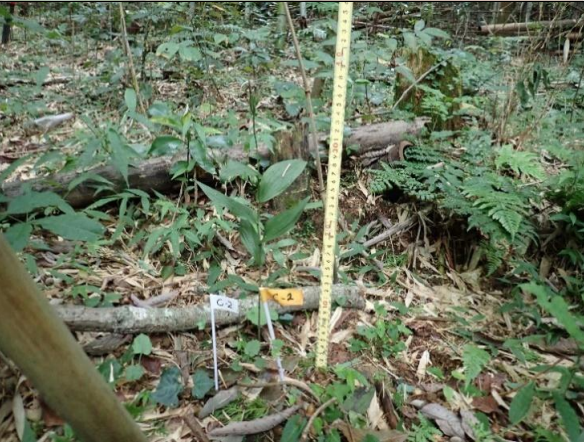
調査日：令和 4 年 10 月 3 日 (月)											
		生育良好、果実成熟過程。											
		個体の状況	<table border="1"> <tr> <td>草丈：</td><td>38.5cm</td><td>葉数：</td><td>5枚</td></tr> <tr> <td>花数：</td><td>0 個</td><td>結実：</td><td>3個</td></tr> <tr> <td>備考：</td><td colspan="3"></td></tr> </table>	草丈：	38.5cm	葉数：	5枚	花数：	0 個	結実：	3個	備考：	
草丈：	38.5cm	葉数：	5枚										
花数：	0 個	結実：	3個										
備考：													
移植 1 年後監視時写真	 	調査日：令和 5 年 5 月 1 日 (月)											
		生育は良好。											
		個体の状況	<table border="1"> <tr> <td>草丈：</td><td>35.5 cm</td><td>葉数：</td><td>6 枚</td></tr> <tr> <td>花数：</td><td>7 個</td><td>結実：</td><td>0 個</td></tr> <tr> <td>備考：</td><td colspan="3"></td></tr> </table>	草丈：	35.5 cm	葉数：	6 枚	花数：	7 個	結実：	0 個	備考：

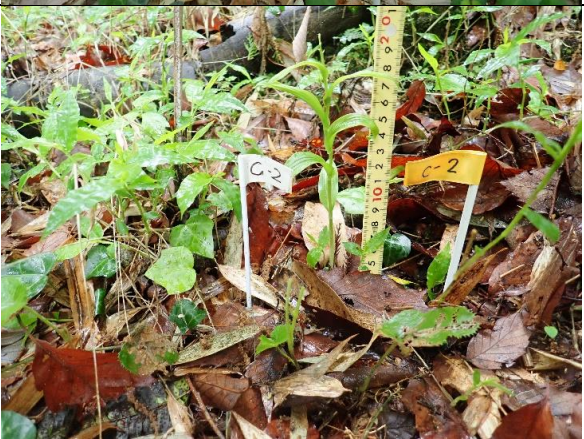
調査日：令和 6 年 5 月 1 日 (水)											
		生育は良好。

個体の状況	<table border="1"> <tr> <td>草丈：</td><td>20.0cm</td><td>葉数：</td><td>6枚</td></tr> <tr> <td>花数：</td><td>4個</td><td>結実：</td><td>0個</td></tr> <tr> <td>備考：</td><td colspan="3">花は落下した痕跡。</td></tr> </table>	草丈：	20.0cm	葉数：	6枚	花数：	4個	結実：	0個	備考：	花は落下した痕跡。
草丈：	20.0cm	葉数：	6枚										
花数：	4個	結実：	0個										
備考：	花は落下した痕跡。

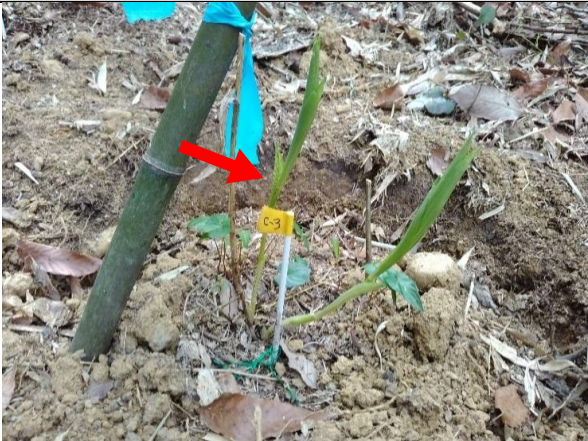
種名：キンラン		No.：C-3-a											
移植 1 週間 後 調 査 時 写 真

調査日：令和 4 年 4 月 13 日（水）											
		順調に生育し、花芽を伸ばしている。 （斜面下方からC-3を見た時、左側に位置する個体がC-3-aである。）											
		個体の状況	<table border="1"> <tr> <td>草丈：</td><td>25.5cm</td><td>葉数：</td><td>0枚</td></tr> <tr> <td>花数：</td><td>0個</td><td>結実：</td><td>0個</td></tr> <tr> <td>備考：</td><td colspan="3"></td></tr> </table>	草丈：	25.5cm	葉数：	0枚	花数：	0個	結実：	0個	備考：	
草丈：	25.5cm	葉数：	0枚										
花数：	0個	結実：	0個										
備考：													
移植 2 週間 後 調 査 時 写 真

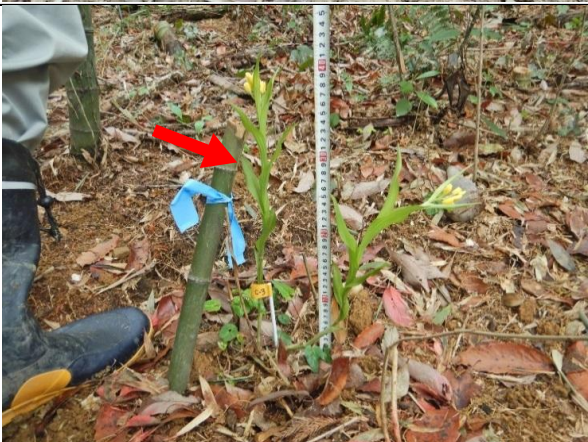
調査日：令和 4 年 4 月 22 日（金）											
		順調に生育し、花をつけ、一部はすでに開花している。											
		個体の状況	<table border="1"> <tr> <td>草丈：</td><td>41.0cm</td><td>葉数：</td><td>7枚</td></tr> <tr> <td>花数：</td><td>7個</td><td>結実：</td><td>0個</td></tr> <tr> <td>備考：</td><td colspan="3"></td></tr> </table>	草丈：	41.0cm	葉数：	7枚	花数：	7個	結実：	0個	備考：	
草丈：	41.0cm	葉数：	7枚										
花数：	7個	結実：	0個										
備考：													
移植 1 ヶ月 後 調 査 時 写 真

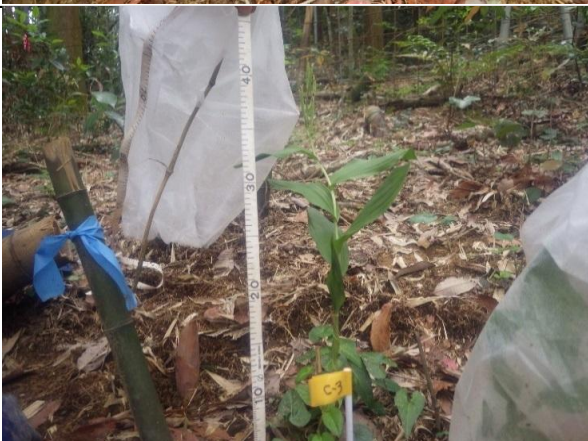
調査日：令和 4 年 5 月 17 日（火）

順調に生育し、果実を形成している。											
		個体の状況	<table border="1"> <tr> <td>草丈：</td><td>44.0cm</td><td>葉数：</td><td>7枚</td></tr> <tr> <td>花数：</td><td>0個</td><td>結実：</td><td>6個</td></tr> <tr> <td>備考：</td><td colspan="3"></td></tr> </table>	草丈：	44.0cm	葉数：	7枚	花数：	0個	結実：	6個	備考：	
草丈：	44.0cm	葉数：	7枚										
花数：	0個	結実：	6個										
備考：													
移植 3 ヶ月 後 調 査 時 写 真

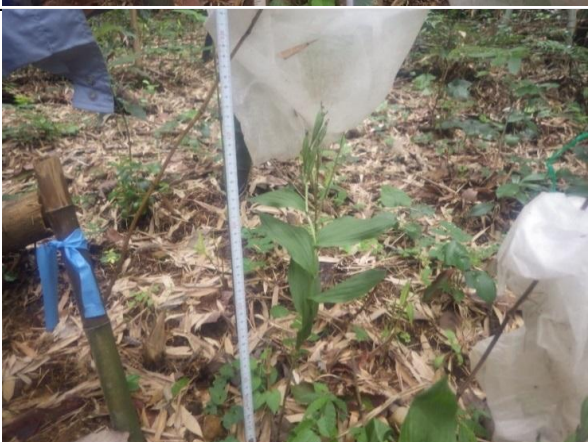
調査日：令和 4 年 7 月 14 日（木）											
		生育は良好。果実成熟過程。											
		個体の状況	<table border="1"> <tr> <td>草丈：</td><td>45.5cm</td><td>葉数：</td><td>6枚</td></tr> <tr> <td>花数：</td><td>0個</td><td>結実：</td><td>6個</td></tr> <tr> <td>備考：</td><td colspan="3"></td></tr> </table>	草丈：	45.5cm	葉数：	6枚	花数：	0個	結実：	6個	備考：	
草丈：	45.5cm	葉数：	6枚										
花数：	0個	結実：	6個										
備考：

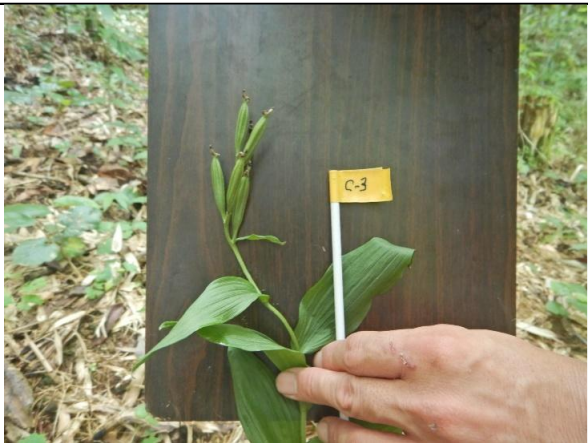
種名：キンラン		No.：C-3-a											
補足調査時写真

調査日：令和 4 年 8 月 31 日（水）											
		生育は良好。果実成熟過程。											
		個体の状況	<table border="1"> <tr> <td>草丈：</td><td>- cm</td><td>葉数：</td><td>- 枚</td></tr> <tr> <td>花数：</td><td>- 個</td><td>結実：</td><td>- 個</td></tr> <tr> <td>備考：</td><td colspan="3"></td></tr> </table>	草丈：	- cm	葉数：	- 枚	花数：	- 個	結実：	- 個	備考：	
草丈：	- cm	葉数：	- 枚										
花数：	- 個	結実：	- 個										
備考：													
移植 6 ヶ月後監視時写真

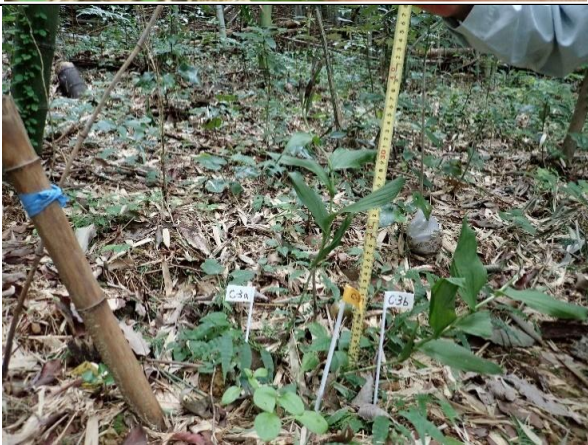
調査日：令和 4 年 10 月 3 日（月）											
		生育は良好。果実成熟過程。											
		個体の状況	<table border="1"> <tr> <td>草丈：</td><td>45.5cm</td><td>葉数：</td><td>6枚</td></tr> <tr> <td>花数：</td><td>0個</td><td>結実：</td><td>6個</td></tr> <tr> <td>備考：</td><td colspan="3">結実6個をすべて採取</td></tr> </table>	草丈：	45.5cm	葉数：	6枚	花数：	0個	結実：	6個	備考：	結実6個をすべて採取
草丈：	45.5cm	葉数：	6枚										
花数：	0個	結実：	6個										
備考：	結実6個をすべて採取												
移植 1 年後監視時写真

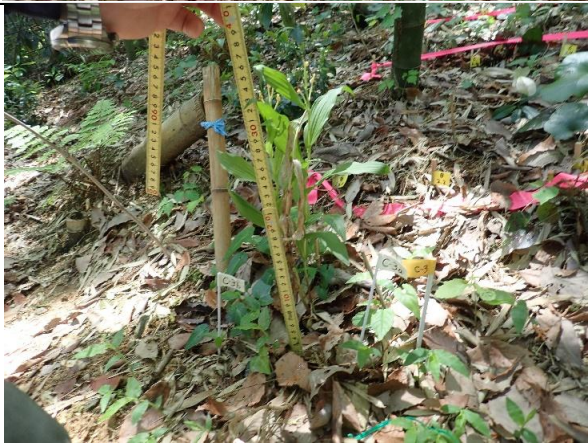
調査日：令和 5 年 5 月 1 日（月）											
		生育は良好（右の個体）。											
		個体の状況	<table border="1"> <tr> <td>草丈：</td><td>36.0 cm</td><td>葉数：</td><td>7 枚</td></tr> <tr> <td>花数：</td><td>4 個</td><td>結実：</td><td>0 個</td></tr> <tr> <td>備考：</td><td colspan="3"></td></tr> </table>	草丈：	36.0 cm	葉数：	7 枚	花数：	4 個	結実：	0 個	備考：

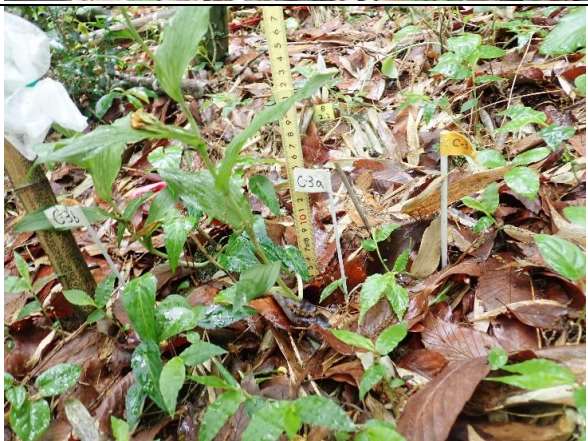
調査日：令和 6 年 5 月 1 日（水）											
		生育は良好。

個体の状況	<table border="1"> <tr> <td>草丈：</td><td>35.0cm</td><td>葉数：</td><td>7枚</td></tr> <tr> <td>花数：</td><td>5個</td><td>結実：</td><td>0個</td></tr> <tr> <td>備考：</td><td colspan="3">花序の元から折れて落下している。</td></tr> </table>	草丈：	35.0cm	葉数：	7枚	花数：	5個	結実：	0個	備考：	花序の元から折れて落下している。
草丈：	35.0cm	葉数：	7枚										
花数：	5個	結実：	0個										
備考：	花序の元から折れて落下している。

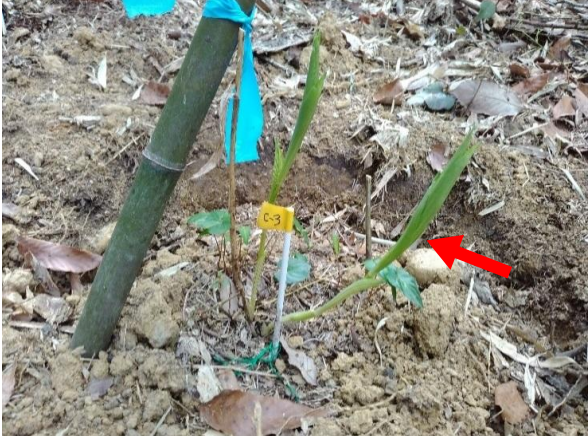
種名：キンラン		No.：C-3-b											
移植 1 週間 後 調 査 時 写 真

調査日：令和 4 年 4 月 13 日（水）											
		順調に生育し、花芽を伸ばしている。 （斜面下方からC-3を見た時、右側に位置する個体がC-3-bである。）											
		個体の状況	<table border="1"> <tr> <td>草丈：</td><td>24.5cm</td><td>葉数：</td><td>0枚</td></tr> <tr> <td>花数：</td><td>0個</td><td>結実：</td><td>0個</td></tr> <tr> <td>備考：</td><td colspan="3"></td></tr> </table>	草丈：	24.5cm	葉数：	0枚	花数：	0個	結実：	0個	備考：	
草丈：	24.5cm	葉数：	0枚										
花数：	0個	結実：	0個										
備考：													
移植 2 週間 後 調 査 時 写 真

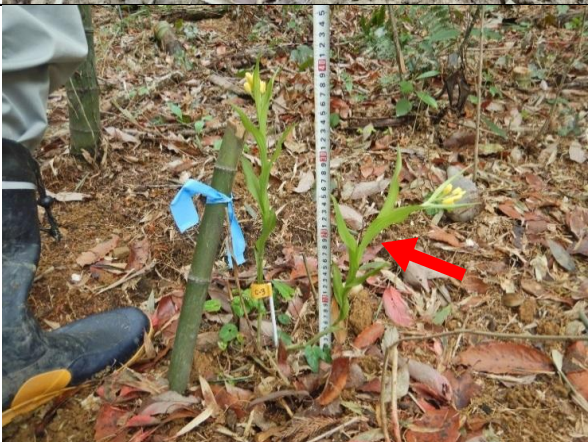
調査日：令和 4 年 4 月 22 日（金）											
		順調に生育し、花をつけ、一部はすでに開花している。											
		個体の状況	<table border="1"> <tr> <td>草丈：</td><td>41.5cm</td><td>葉数：</td><td>7枚</td></tr> <tr> <td>花数：</td><td>12個</td><td>結実：</td><td>0個</td></tr> <tr> <td>備考：</td><td colspan="3"></td></tr> </table>	草丈：	41.5cm	葉数：	7枚	花数：	12個	結実：	0個	備考：	
草丈：	41.5cm	葉数：	7枚										
花数：	12個	結実：	0個										
備考：													
移植 1 ヶ月 後 調 査 時 写 真

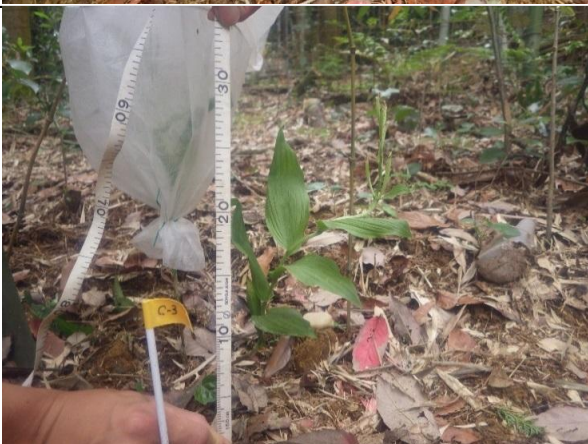
調査日：令和 4 年 5 月 17 日（火）

順調に生育し、果実を形成している。											
		個体の状況	<table border="1"> <tr> <td>草丈：</td><td>42.0cm</td><td>葉数：</td><td>7枚</td></tr> <tr> <td>花数：</td><td>0個</td><td>結実：</td><td>7個</td></tr> <tr> <td>備考：</td><td colspan="3"></td></tr> </table>	草丈：	42.0cm	葉数：	7枚	花数：	0個	結実：	7個	備考：	
草丈：	42.0cm	葉数：	7枚										
花数：	0個	結実：	7個										
備考：													
移植 3 ヶ月 後 調 査 時 写 真

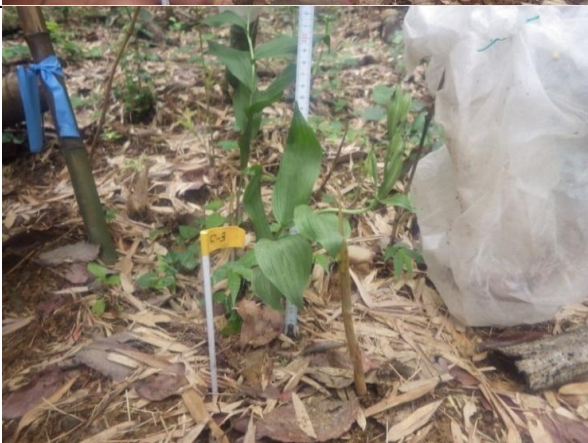
調査日：令和 4 年 7 月 14 日（木）											
		生育は良好。果実成熟過程。											
		個体の状況	<table border="1"> <tr> <td>草丈：</td><td>42.5cm</td><td>葉数：</td><td>7枚</td></tr> <tr> <td>花数：</td><td>0個</td><td>結実：</td><td>7個</td></tr> <tr> <td>備考：</td><td colspan="3"></td></tr> </table>	草丈：	42.5cm	葉数：	7枚	花数：	0個	結実：	7個	備考：	
草丈：	42.5cm	葉数：	7枚										
花数：	0個	結実：	7個										
備考：

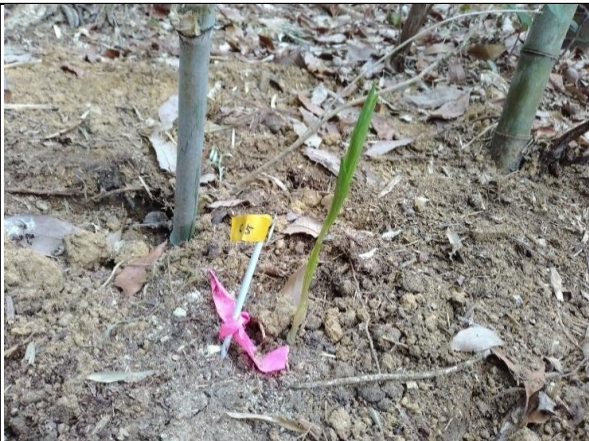
種名：キンラン		No.：C-5			
移植 1 週間 後 調 査 時 写 真

調査日： 令和 4 年 4 月 13 日（水）			
		順調に生育し、花芽を伸ばしている。			
個 体 の 状 況	草丈：	21.5cm	葉数：	0枚	
	花数：	0個	結実：	0個	
備考：					
移植 2 週間 後 調 査 時 写 真

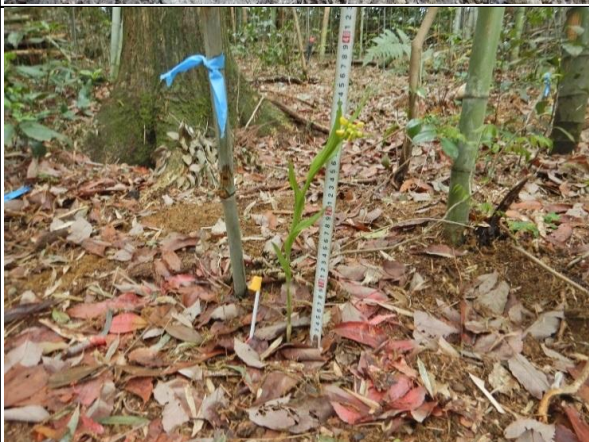
調査日： 令和 4 年 4 月 22 日（金）			
		順調に生育し、花をつけ、一部はすでに開花している。			
個 体 の 状 況	草丈：	37.5cm	葉数：	7枚	
	花数：	12個	結実：	0個	
備考：					
移植 1 ヶ月 後 調 査 時 写 真

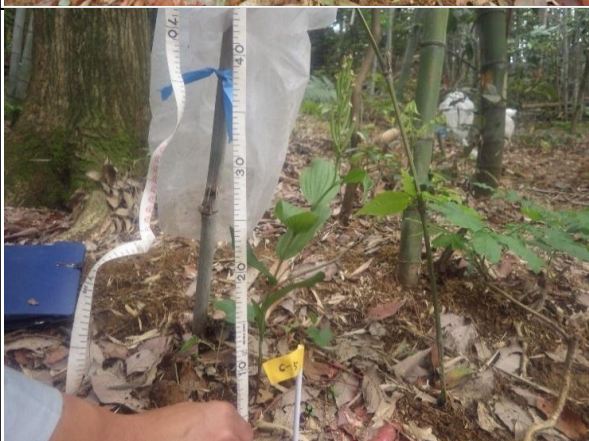
調査日： 令和 4 年 5 月 17 日（火）			
		順調に生育し、果実を形成している。			
個 体 の 状 況	草丈：	41.0cm	葉数：	7枚	
	花数：	0個	結実：	12個	
備考：					
移植 3 ヶ月 後 調 査 時 写 真

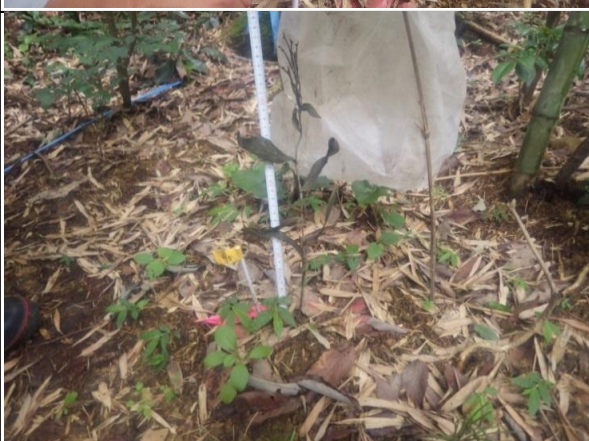
調査日： 令和 4 年 7 月 14 日（木）			
		枯れ、カビが生えている。			
個 体 の 状 況	草丈：	40.0cm	葉数：	7枚	
	花数：	0個	結実：	12個	
備考：

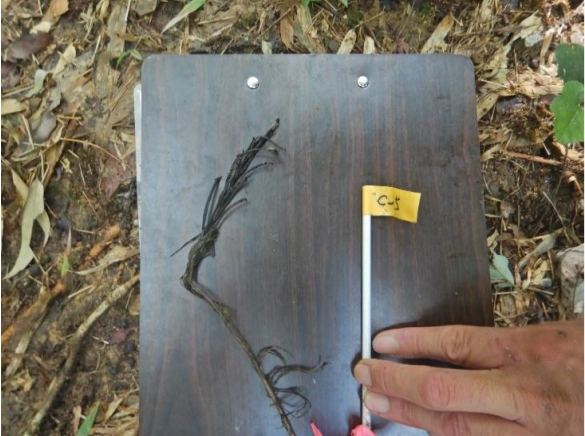
調査日：令和 4 年 8 月 31 日 (水)											
		枯れ											
		個体の状況	<table border="1"> <tr> <td>草丈：</td><td>-cm</td><td>葉数：</td><td>-枚</td></tr> <tr> <td>花数：</td><td>-個</td><td>結実：</td><td>-個</td></tr> <tr> <td>備考：</td><td colspan="3"></td></tr> </table>	草丈：	-cm	葉数：	-枚	花数：	-個	結実：	-個	備考：	
草丈：	-cm	葉数：	-枚										
花数：	-個	結実：	-個										
備考：													
移植 6 ヶ月後監視時写真

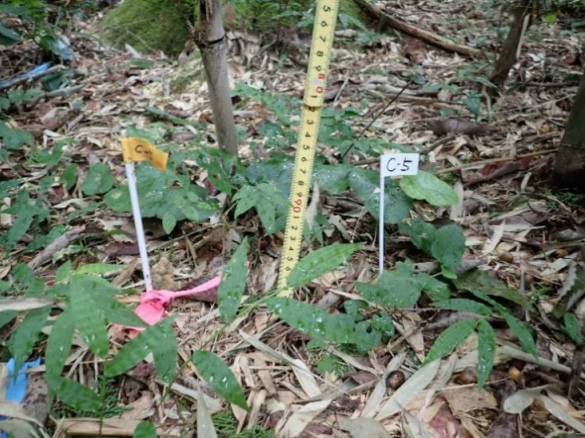
調査日：令和 4 年 10 月 3 日 (月)											
		枯れ											
		個体の状況	<table border="1"> <tr> <td>草丈：</td><td>-cm</td><td>葉数：</td><td>-枚</td></tr> <tr> <td>花数：</td><td>-個</td><td>結実：</td><td>-個</td></tr> <tr> <td>備考：</td><td colspan="3"></td></tr> </table>	草丈：	-cm	葉数：	-枚	花数：	-個	結実：	-個	備考：	
草丈：	-cm	葉数：	-枚										
花数：	-個	結実：	-個										
備考：													
移植 1 年後監視時写真
