廃棄物処理センター環境影響評価
及び

廃棄物処理センター（最終処分場）増設事業
に係る環境影響評価
事後調査報告書

（令和 6 年度）

一般財団法人三重県環境保全事業団

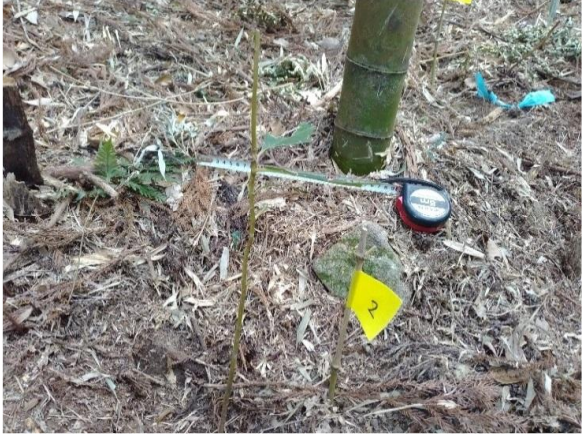
表 2-28(1) カラタチバナ移植個体活着状況調査結果詳細 (②)

調査日： 令和 4 年 4 月 13 日 (水)											
		順調に生育している。 なお、移植の際に枝葉の剪定を行っている為、過年度の 確認状況よりも葉数等は減少している。											
		個 体 の 状 況	<table border="1"> <tr> <td>草丈：</td><td>44.5cm</td><td>葉数：</td><td>3枚</td></tr> <tr> <td>花序数：</td><td>0個</td><td>果序数：</td><td>0個</td></tr> <tr> <td>備考：</td><td colspan="3"></td></tr> </table>	草丈：	44.5cm	葉数：	3枚	花序数：	0個	果序数：	0個	備考：	
草丈：	44.5cm	葉数：	3枚										
花序数：	0個	果序数：	0個										
備考：													
移植 2 週間 後 調 査 時 写 真

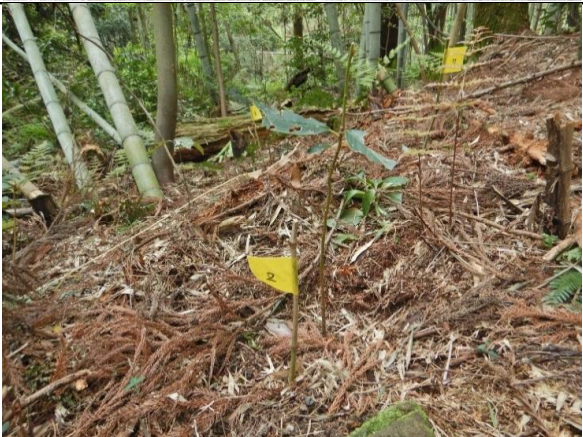
調査日： 令和 4 年 4 月 22 日 (金)											
		移植1週間後と比較して、大きな変化は認められず。											
		個 体 の 状 況	<table border="1"> <tr> <td>草丈：</td><td>44.5cm</td><td>葉数：</td><td>3枚</td></tr> <tr> <td>花序数：</td><td>0個</td><td>果序数：</td><td>0個</td></tr> <tr> <td>備考：</td><td colspan="3"></td></tr> </table>	草丈：	44.5cm	葉数：	3枚	花序数：	0個	果序数：	0個	備考：	
草丈：	44.5cm	葉数：	3枚										
花序数：	0個	果序数：	0個										
備考：													
移植 1 ヶ 月 後 調 査 時 写 真

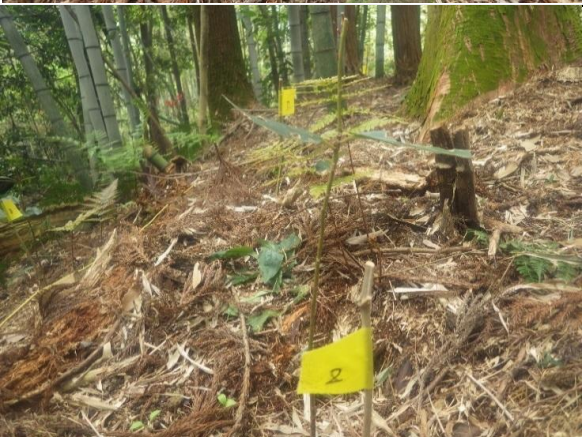
調査日： 令和 4 年 5 月 17 日 (火)

ほとんど変化無し。葉の3枚は虫による食害あり。											
		3 枚 の	<table border="1"> <tr> <td>草丈：</td><td>45.0cm</td><td>葉数：</td><td>3枚</td></tr> <tr> <td>花序数：</td><td>0個</td><td>果序数：</td><td>0個</td></tr> <tr> <td>備考：</td><td colspan="3"></td></tr> </table>	草丈：	45.0cm	葉数：	3枚	花序数：	0個	果序数：	0個	備考：	
草丈：	45.0cm	葉数：	3枚										
花序数：	0個	果序数：	0個										
備考：													
移植 3 ヶ 月 後 調 査 時 写 真

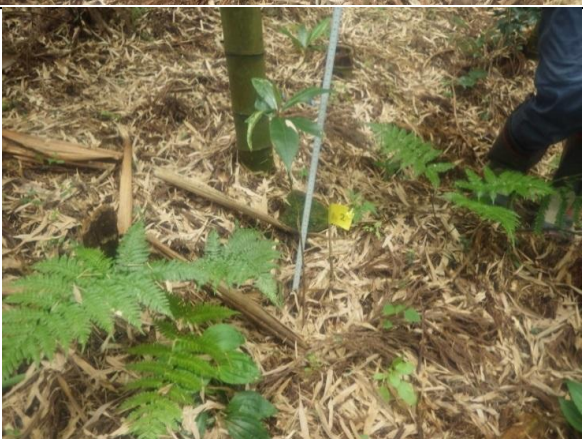
調査日： 令和 4 年 7 月 14 日 (木)											
		葉10枚のうち3枚は枯れの傾向。											
		個 体 の 状 況	<table border="1"> <tr> <td>草丈：</td><td>48.0cm</td><td>葉数：</td><td>10枚</td></tr> <tr> <td>花序数：</td><td>0個</td><td>果序数：</td><td>0個</td></tr> <tr> <td>備考：</td><td colspan="3"></td></tr> </table>	草丈：	48.0cm	葉数：	10枚	花序数：	0個	果序数：	0個	備考：	
草丈：	48.0cm	葉数：	10枚										
花序数：	0個	果序数：	0個										
備考：

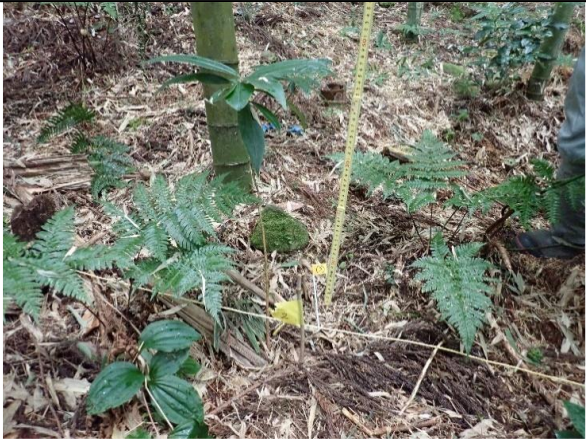
表 2-28 (2) カラタチバナ移植個体活着状況調査結果詳細 (②)

調査日： 令和 4 年 10 月 3 日 (月)	
		生育は良好。	
		個 体 の 状 況	草丈： 51.0cm 葉数： 13枚 花数： - 個 果序数： - 個 備考：
移植 1 年 後 監 視 時 写 真

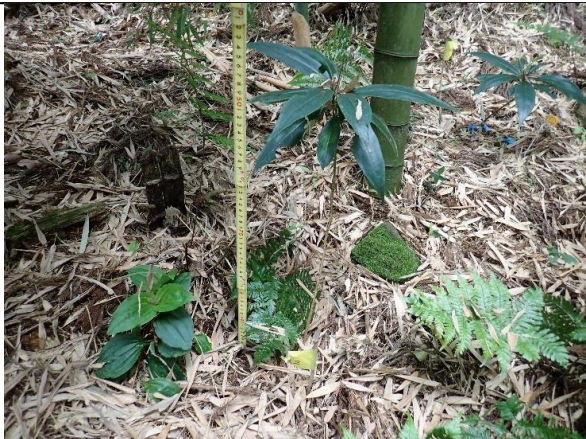
調査日： 令和 5 年 6 月 26 日 (月)	
		生育は良好。	
		個 体 の 状 況	草丈： 53.0cm 葉数： 12枚 花数： 1 個 結実： - 個 備考：
移植 2 年 後 監 視 時 写 真

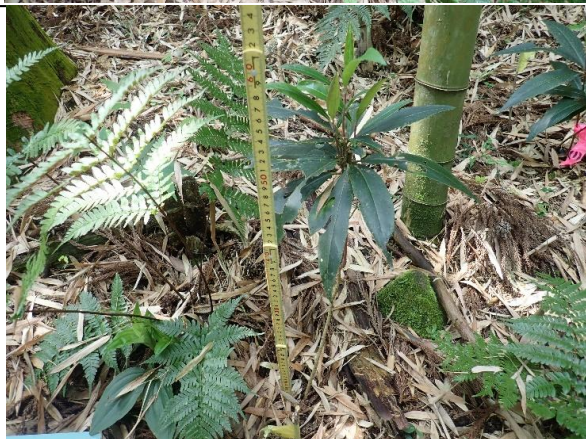
調査日： 令和 6 年 6 月 11 日 (火)	
		生育は良好。	
		個 体 の 状 況	草丈： 61.0cm 葉数： 28枚 花数： 0個 結実： - 個 備考：

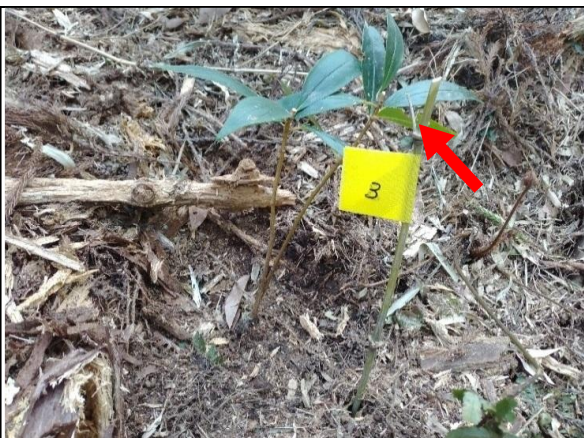
表 2-29(1) カラタチバナ移植個体活着状況調査結果詳細 (③-a)

調査日： 令和 4 年 4 月 13 日 (水)													
		順調に生育している。本個体は2株立ちをしている。 なお、移植の際に枝葉の剪定を行っている為、過年度の 確認状況よりも葉数等は減少している。													
移植 2 週間 後 調 査 時 写 真

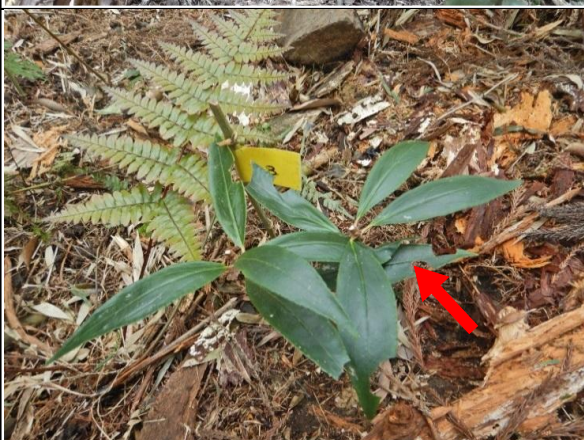
個 体 の 状 況	<table><tr><td>草丈：</td><td>24.0cm</td><td>葉数：</td><td>4枚</td></tr><tr><td>花序数：</td><td>0個</td><td>果序数：</td><td>0個</td></tr><tr><td>備考：</td><td colspan="3"></td></tr></table>	草丈：	24.0cm	葉数：	4枚	花序数：	0個	果序数：	0個	備考：			
		草丈：	24.0cm	葉数：	4枚										
花序数：	0個	果序数：	0個												
備考：															
調査日： 令和 4 年 4 月 22 日 (金)															
移植 1 ヶ 月 後 調 査 時 写 真

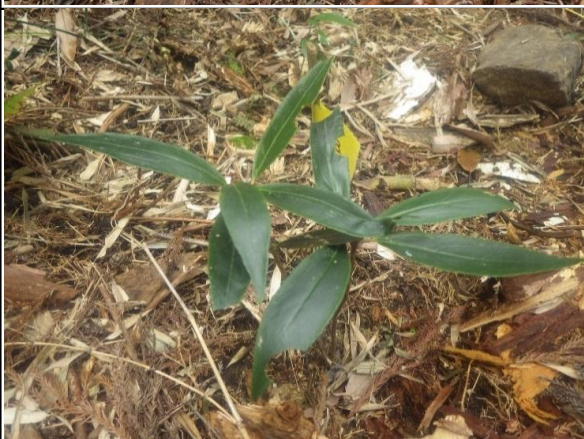
移植1週間後と比較して、大きな変化は認められず。													
		個 体 の 状 況	<table><tr><td>草丈：</td><td>24.0cm</td><td>葉数：</td><td>4枚</td></tr><tr><td>花序数：</td><td>0個</td><td>果序数：</td><td>0個</td></tr><tr><td>備考：</td><td colspan="3"></td></tr></table>	草丈：	24.0cm	葉数：	4枚	花序数：	0個	果序数：	0個	備考：			
草丈：	24.0cm	葉数：	4枚												
花序数：	0個	果序数：	0個												
備考：

調査日： 令和 4 年 5 月 17 日 (火)															
移植 3 ヶ 月 後 調 査 時 写 真

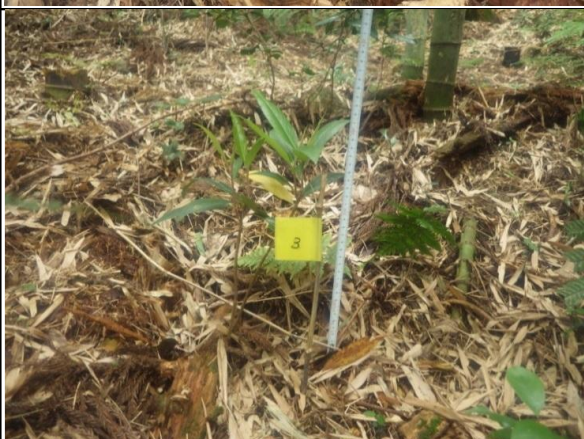
ほとんど変化無し。葉の2枚は虫による食害あり。													
		個 体 の 状 況	<table><tr><td>草丈：</td><td>24.0cm</td><td>葉数：</td><td>4枚</td></tr><tr><td>花序数：</td><td>0個</td><td>果序数：</td><td>0個</td></tr><tr><td>備考：</td><td colspan="3"></td></tr></table>	草丈：	24.0cm	葉数：	4枚	花序数：	0個	果序数：	0個	備考：			
草丈：	24.0cm	葉数：	4枚												
花序数：	0個	果序数：	0個												
備考：															
調査日： 令和 4 年 7 月 14 日 (木)															
移植 3 ヶ 月 後 調 査 時 写 真		生育は良好。側芽が伸長。													
		個 体 の 状 況	<table><tr><td>草丈：</td><td>30.0cm</td><td>葉数：</td><td>10枚</td></tr><tr><td>花序数：</td><td>0個</td><td>果序数：</td><td>0個</td></tr><tr><td>備考：</td><td colspan="3"></td></tr></table>	草丈：	30.0cm	葉数：	10枚	花序数：	0個	果序数：	0個	備考：			
草丈：	30.0cm	葉数：	10枚												
花序数：	0個	果序数：	0個												
備考：

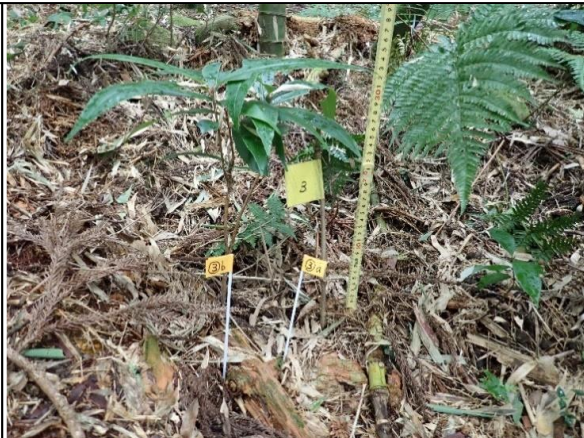
表 2-29 (2) カラタチバナ移植個体活着状況調査結果詳細 (③-a)

調査日： 令和 4 年 10 月 3 日 (月)			
		生育は良好。			
個 体 の 状 況		草丈：	34.0cm	葉数：	11枚
		花序数：	- 個	果序数：	- 個
備考：					
移植 1 年 後 監 視 時 写 真

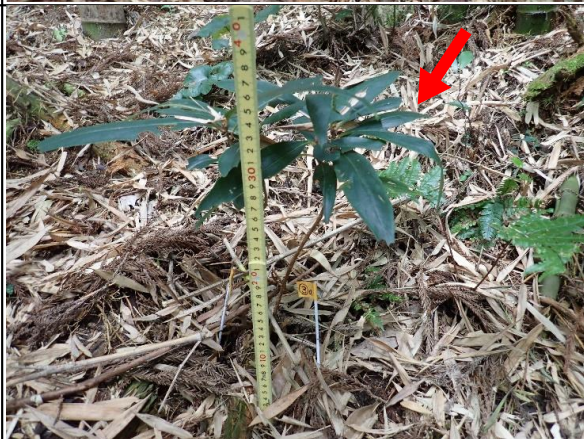
調査日： 令和 5 年 6 月 26 日 (月)			
		生育は良好。 花序は食害を受けた様子。			
個 体 の 状 況		草丈：	31.0cm	葉数：	13枚
		花数：	- 個	結実：	- 個
備考：					
移植 2 年 後 監 視 時 写 真

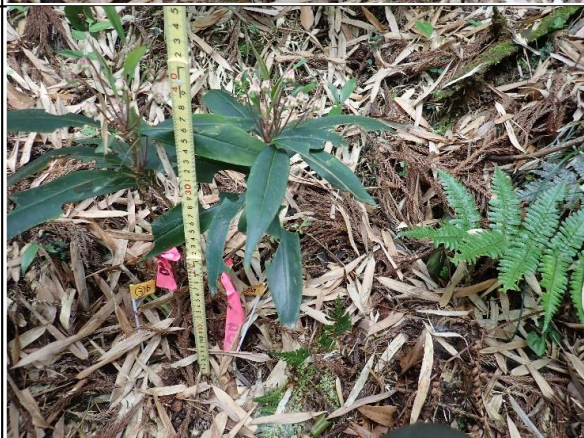
調査日： 令和 6 年 6 月 11 日 (火)			
		生育は良好（右の個体）。葉の一部が食害を受けている。			
個 体 の 状 況		草丈：	45.0cm	葉数：	24枚
		花数：	9個	結実：	- 個
備考：

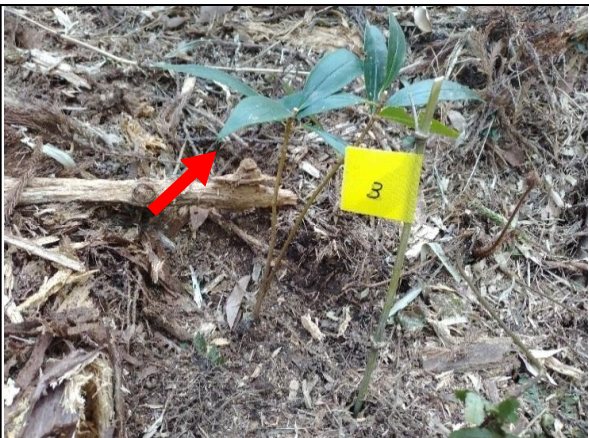
表 2-30(1) カラタチバナ移植個体活着状況調査結果詳細 (③-b)

調査日： 令和 4 年 4 月 13 日 (水)		
		順調に生育している。本個体は2株立ちをしている。 なお、移植の際に枝葉の剪定を行っている為、過年度の 確認状況よりも葉数等は減少している。		
移植 2 週間 後 調 査 時 写 真

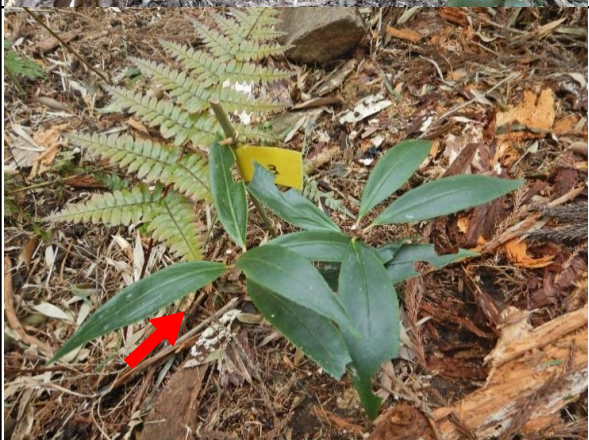
調査日： 令和 4 年 4 月 22 日 (金)		
		移植1週間後と比較して、大きな変化は認められず。		
移植 1 ヶ 月 後 調 査 時 写 真

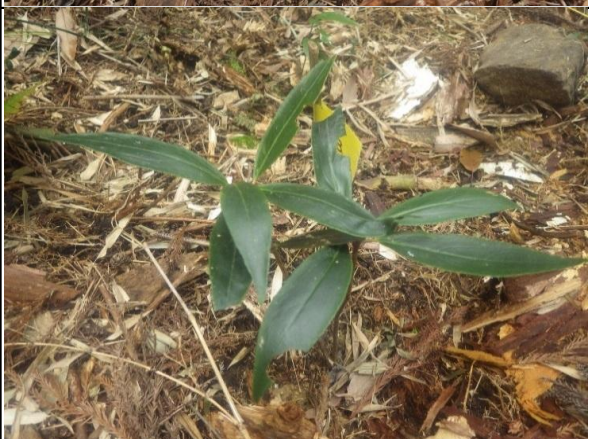
調査日： 令和 4 年 5 月 17 日 (火)		
		ほとんど変化無し。葉の2枚は虫による食害あり。		
移植 3 ヶ 月 後 調 査 時 写 真

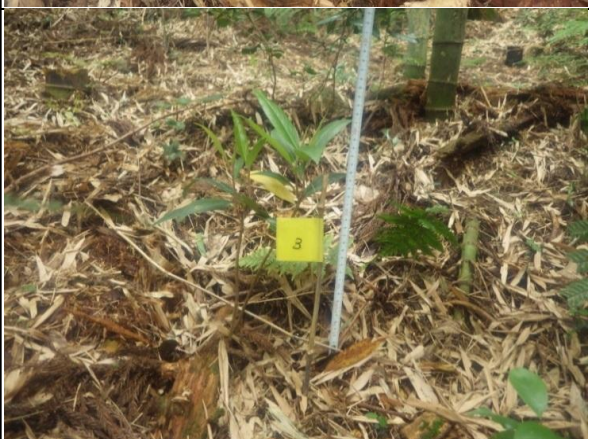
調査日： 令和 4 年 7 月 14 日 (木)		
		生育は良好。側芽が伸長。 葉の1枚は黄変している。		
個 体 の 状 況	草丈：	26.5cm	葉数：	6枚
		花序数：	0個	果序数：
個 体 の 状 況	備考：			
個 体 の 状 況	草丈：	30.5cm	葉数：	12枚
		花序数：	0個	果序数：
個 体 の 状 況	備考：

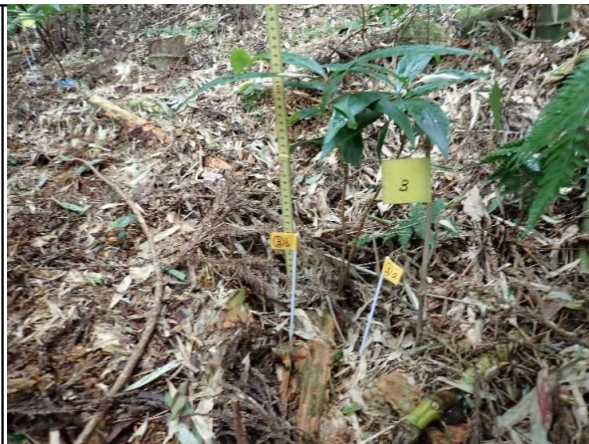
表 2-30 (2) カラタチバナ移植個体活着状況調査結果詳細 (③-b)

調査日： 令和 4 年 10 月 3 日 (月)		
		生育は良好。		
移植 1 年 後 監 視 時 写 真

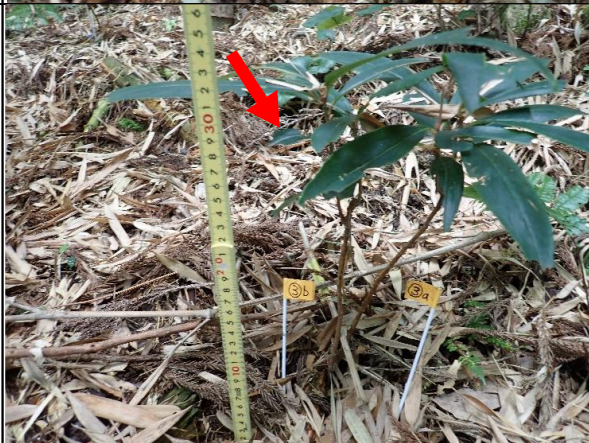
調査日： 令和 5 年 6 月 26 日 (月)		
		生育は良好。		
移植 2 年 後 監 視 時 写 真

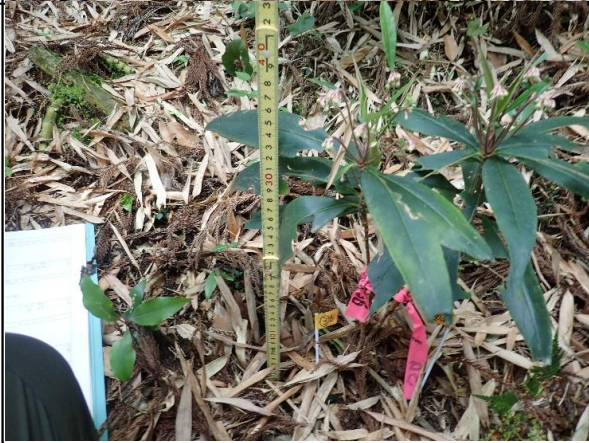
調査日： 令和 6 年 6 月 11 日 (火)		
		生育は比較的良好（左の個体）。 葉の一部が食害を受けている。		
個 体 の 状 況	草丈：	34.0cm	葉数：	11枚
		花序数：	- 個	果序数：
個 体 の 状 況	備考：			
個 体 の 状 況	草丈：	50.0cm	葉数：	8枚
		花数：	6 個	結実：
個 体 の 状 況	備考：			
個 体 の 状 況	草丈：	47.0cm	葉数：	19枚
		花数：	11個	結実：
個 体 の 状 況	備考：

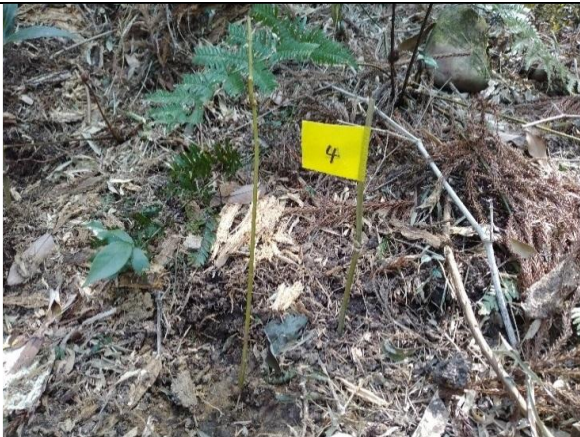
表 2-31 (1) カラタチバナ移植個体活着状況調査結果詳細 (④)

調査日： 令和 4 年 4 月 13 日（水）	
		順調に生育している。 なお、移植の際に枝葉の剪定を行っている為、過年度の 確認状況よりも葉数等は減少している。	
移植 2 週間 後 調 査 時 写 真

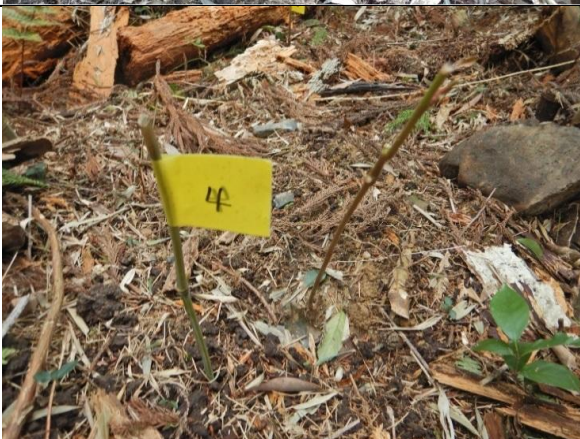
調査日： 令和 4 年 4 月 22 日（金）	
		移植1週間後と比較して、大きな変化は認められず。	
移植 1 ヶ月 後 調 査 時 写 真

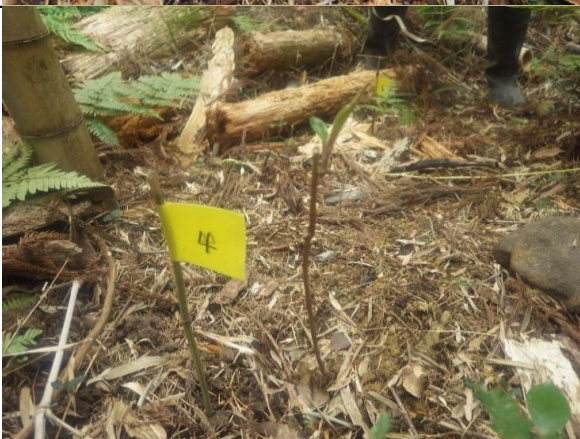
調査日： 令和 4 年 5 月 17 日（火）	
		順調に生育している。新葉が展開中。	
移植 3 ヶ月 後 調 査 時 写 真

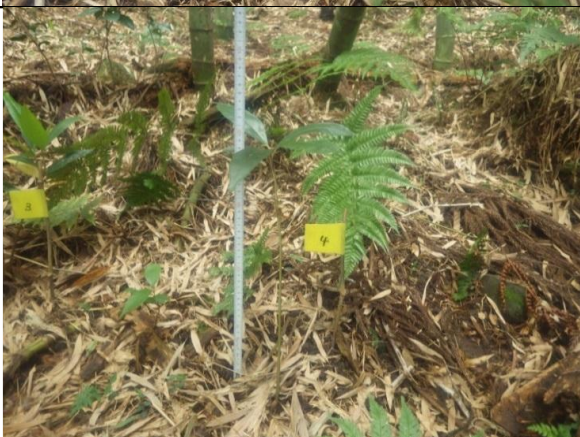
調査日： 令和 4 年 7 月 14 日（木）	
		生育は良好。

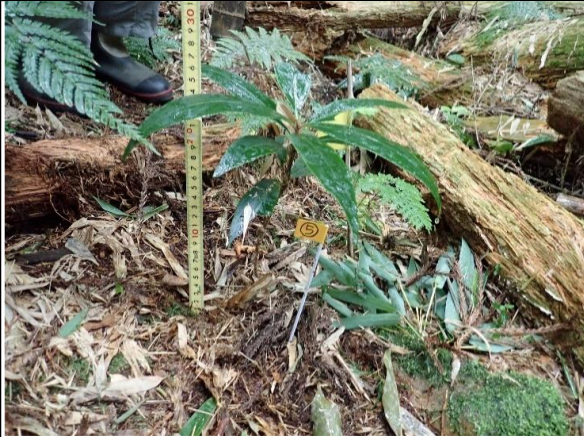
表 2-32 (2) カラタチバナ移植個体活着状況調査結果詳細 (⑤)

調査日： 令和 4 年 10 月 3 日 (月)											
		生育は良好。											
		個 体 の 状 況	<table border="1"> <tr> <td>草丈：</td><td>23.5cm</td><td>葉数：</td><td>11枚</td></tr> <tr> <td>花序数：</td><td>- 個</td><td>果序数：</td><td>- 個</td></tr> <tr> <td>備考：</td><td colspan="3"></td></tr> </table>	草丈：	23.5cm	葉数：	11枚	花序数：	- 個	果序数：	- 個	備考：	
草丈：	23.5cm	葉数：	11枚										
花序数：	- 個	果序数：	- 個										
備考：													
移植 1 年 後 監 視 時 写 真

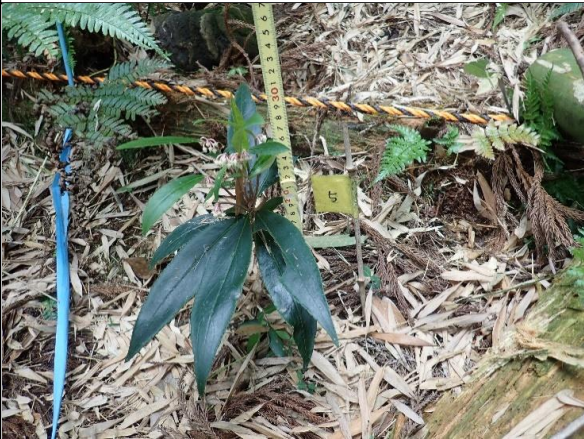
調査日： 令和 5 年 6 月 26 日 (月)											
		生育は良好。											
		個 体 の 状 況	<table border="1"> <tr> <td>草丈：</td><td>32.0cm</td><td>葉数：</td><td>18枚</td></tr> <tr> <td>花数：</td><td>7 個</td><td>結実：</td><td>- 個</td></tr> <tr> <td>備考：</td><td colspan="3"></td></tr> </table>	草丈：	32.0cm	葉数：	18枚	花数：	7 個	結実：	- 個	備考：	
草丈：	32.0cm	葉数：	18枚										
花数：	7 個	結実：	- 個										
備考：													
移植 2 年 後 監 視 時 写 真

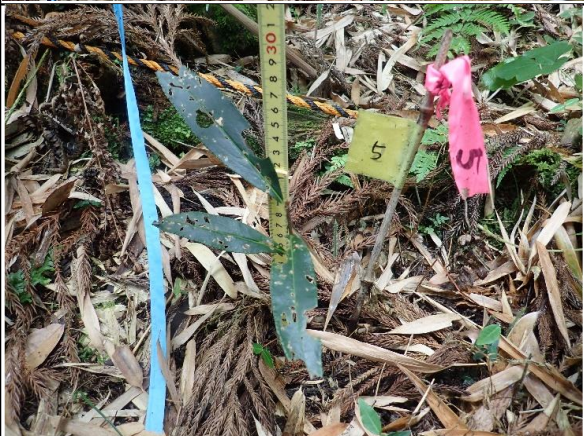
調査日： 令和 6 年 6 月 11 日 (火)											
		葉が食害を受け、草丈、葉数は大きく減少。 樹勢弱く、衰弱している。 新芽や花序は見られない。

個 体 の 状 況	<table border="1"> <tr> <td>草丈：</td><td>20.0cm</td><td>葉数：</td><td>3枚</td></tr> <tr> <td>花数：</td><td>0個</td><td>結実：</td><td>- 個</td></tr> <tr> <td>備考：</td><td colspan="3"></td></tr> </table>	草丈：	20.0cm	葉数：	3枚	花数：	0個	結実：	- 個	備考：	
草丈：	20.0cm	葉数：	3枚										
花数：	0個	結実：	- 個										
備考：

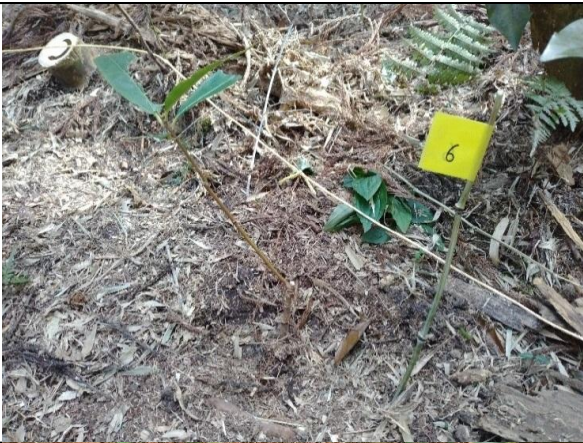
表 2-33(1) カラタチバナ移植個体活着状況調査結果詳細 (⑥)

調査日： 令和 4 年 4 月 13 日 (水)													
		順調に生育している。 なお、移植の際に枝葉の剪定を行っている為、過年度の 確認状況よりも葉数等は減少している。													
		個 体 の 状 況	<table> <tr> <td>草丈：</td><td>31.5cm</td><td>葉数：</td><td>4枚</td></tr> <tr> <td>花序数：</td><td>0個</td><td>果序数：</td><td>0個</td></tr> <tr> <td>備考：</td><td colspan="3"></td></tr> </table>	草丈：	31.5cm	葉数：	4枚	花序数：	0個	果序数：	0個	備考：			
草丈：	31.5cm	葉数：	4枚												
花序数：	0個	果序数：	0個												
備考：															
移植 2 週間 後 調 査 時 写 真

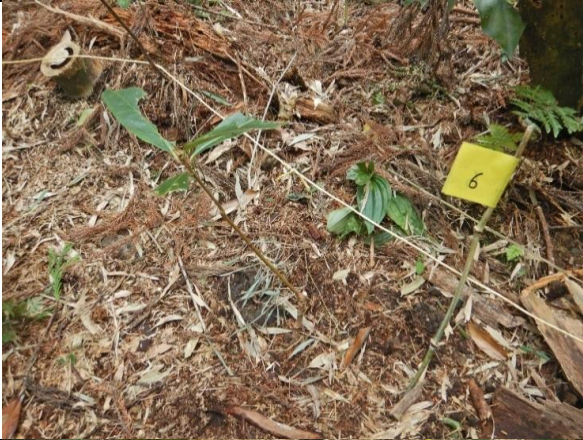
調査日： 令和 4 年 4 月 22 日 (金)													
		移植1週間後と比較して、大きな変化は認められず。													
		個 体 の 状 況	<table> <tr> <td>草丈：</td><td>31.5cm</td><td>葉数：</td><td>4枚</td></tr> <tr> <td>花序数：</td><td>0個</td><td>果序数：</td><td>0個</td></tr> <tr> <td>備考：</td><td colspan="3"></td></tr> </table>	草丈：	31.5cm	葉数：	4枚	花序数：	0個	果序数：	0個	備考：			
草丈：	31.5cm	葉数：	4枚												
花序数：	0個	果序数：	0個												
備考：															
移植 1 ヶ 月 後 調 査 時 写 真

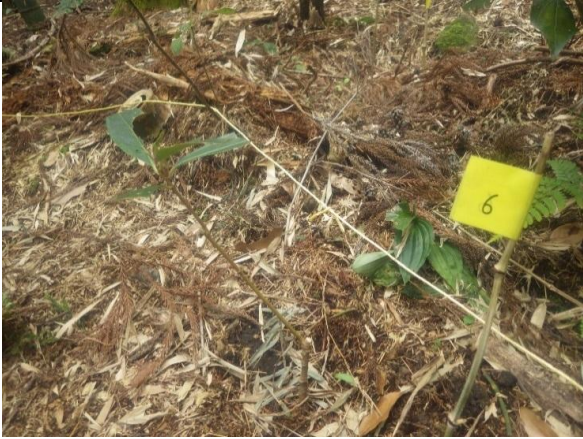
調査日： 令和 4 年 5 月 17 日 (火)

順調に生育している。頂芽展開中。													
		個 体 の 状 況	<table> <tr> <td>草丈：</td><td>34.0cm</td><td>葉数：</td><td>8枚</td></tr> <tr> <td>花序数：</td><td>0個</td><td>果序数：</td><td>0個</td></tr> <tr> <td>備考：</td><td colspan="3"></td></tr> </table>	草丈：	34.0cm	葉数：	8枚	花序数：	0個	果序数：	0個	備考：			
草丈：	34.0cm	葉数：	8枚												
花序数：	0個	果序数：	0個												
備考：															
移植 3 ヶ 月 後 調 査 時 写 真

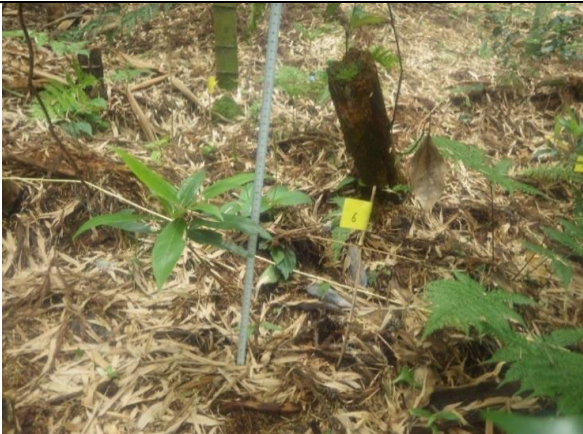
調査日： 令和 4 年 7 月 14 日 (木)													
		生育は良好。花序が形成されている。													
		個 体 の 状 況	<table> <tr> <td>草丈：</td><td>38.0cm</td><td>葉数：</td><td>15枚</td></tr> <tr> <td>花序数：</td><td>3個</td><td>果序数：</td><td>0個</td></tr> <tr> <td>備考：</td><td colspan="3">1個の花序に5～8の花・蕾あり。</td></tr> </table>	草丈：	38.0cm	葉数：	15枚	花序数：	3個	果序数：	0個	備考：	1個の花序に5～8の花・蕾あり。		
草丈：	38.0cm	葉数：	15枚												
花序数：	3個	果序数：	0個												
備考：	1個の花序に5～8の花・蕾あり。

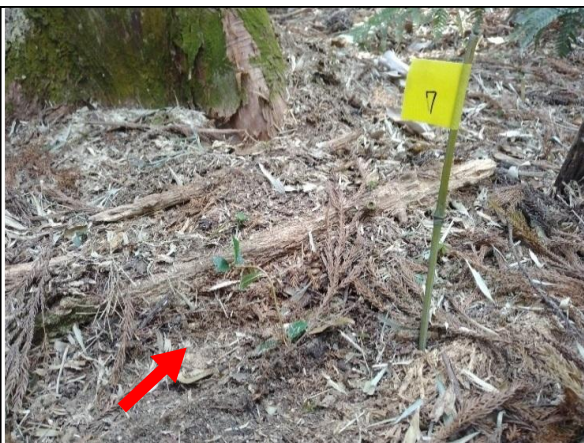
表 2-34(1) カラタチバナ移植個体活着状況調査結果詳細 (⑦)

調査日： 令和 4 年 4 月 13 日 (水)		
		順調に生育している。 なお、移植の際に枝葉の剪定を行っている為、過年度の 確認状況よりも葉数等は減少している。		
移植 2 週間 後 調 査 時 写 真

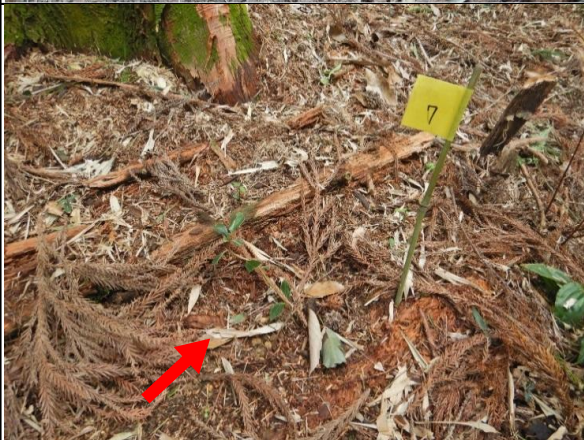
調査日： 令和 4 年 4 月 22 日 (金)		
		移植1週間後と比較して、大きな変化は認められず。		
移植 1 ヶ 月 後 調 査 時 写 真

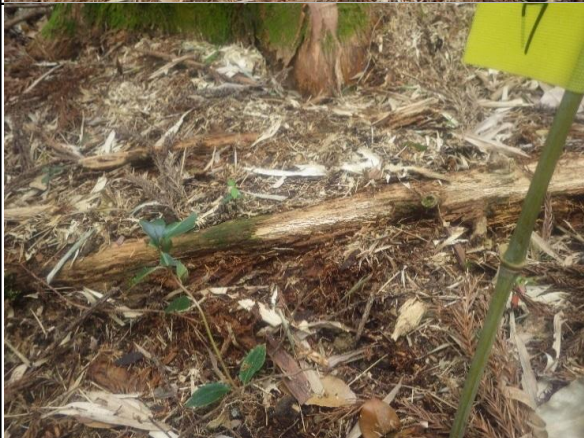
調査日： 令和 4 年 5 月 17 日 (火)		
		生育は良好ではあるが、葉の7枚は虫による食害あり。		
移植 3 ヶ 月 後 調 査 時 写 真

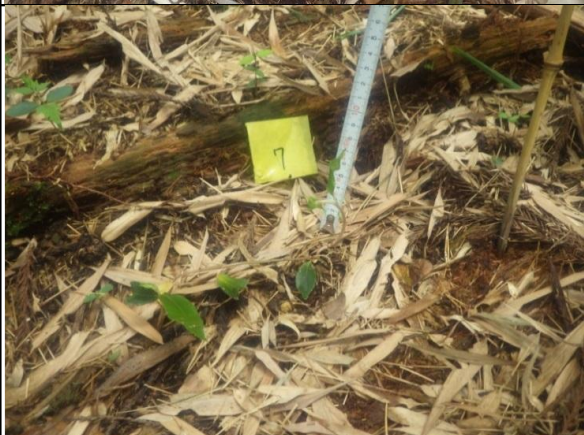
調査日： 令和 4 年 7 月 14 日 (木)		
		倒伏している。活性は低く、衰弱している。		
個 体 の 状 況	草丈：	13.5cm	葉数：	9枚
		花序数：	0個	果序数：
個 体 の 状 況	備考：			
個 体 の 状 況	草丈：	13.5cm	葉数：	9枚
		花序数：	0個	果序数：
個 体 の 状 況	備考：			
個 体 の 状 況	草丈：	14.5cm	葉数：	9枚
		花序数：	0個	果序数：
個 体 の 状 況	備考：			
個 体 の 状 況	草丈：	15.0cm	葉数：	8枚
		花序数：	0個	果序数：
個 体 の 状 況	備考：

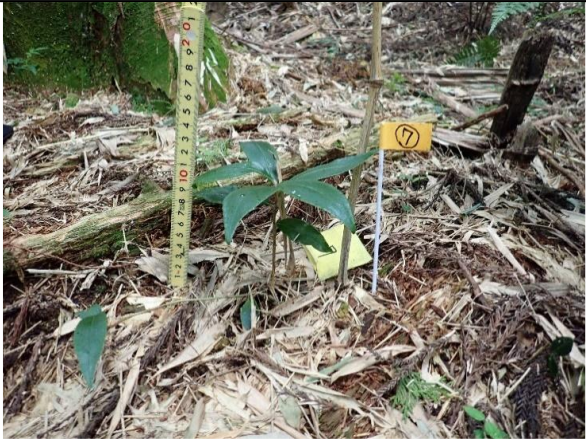
表 2-34 (2) カラタチバナ移植個体活着状況調査結果詳細 (⑦)

調査日： 令和 4 年 10 月 3 日 (月)	
		生育良好。	
		個 体 の 状 況	草丈： 14cm 葉数： 9枚 花序数： - 個 果序数： - 個 備考：
移植 1 年 後 監 視 時 写 真

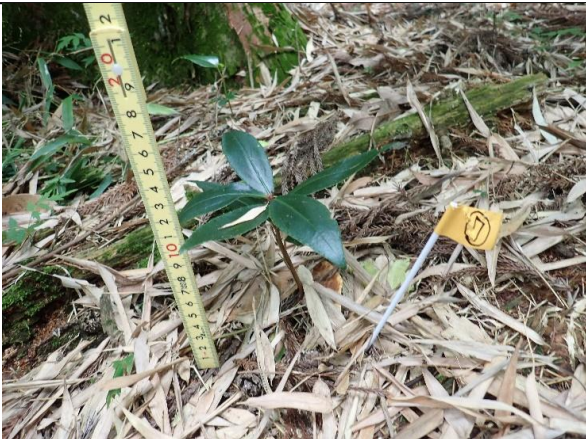
調査日： 令和 5 年 6 月 26 日 (月)	
		生育良好。	
		個 体 の 状 況	草丈： 9.5cm 葉数： 7枚 花数： - 個 結実： - 個 備考：
移植 2 年 後 監 視 時 写 真

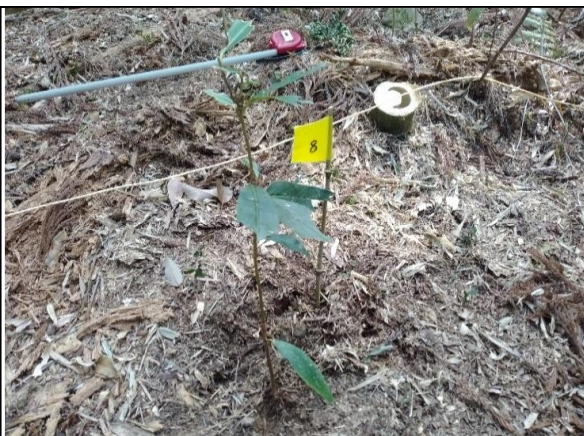
表 2-35 (1) カラタチバナ移植個体活着状況調査結果詳細 (⑧)

調査日： 令和 4 年 4 月 13 日 (水)		
		順調に生育している。 なお、移植の際に枝葉の剪定を行っている為、過年度の 確認状況よりも葉数等は減少している。		
移植 2 週間 後 調 査 時 写 真

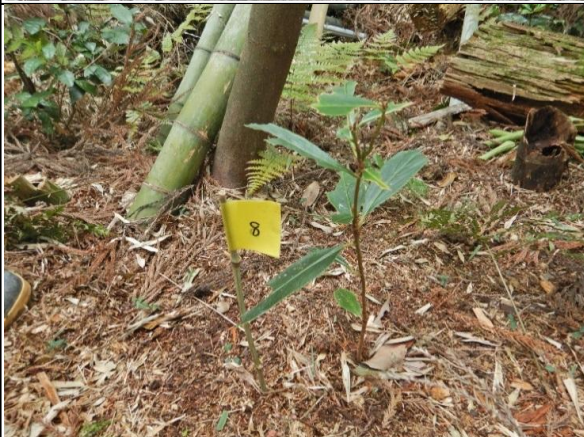
調査日： 令和 4 年 4 月 22 日 (金)		
		移植1週間後と比較して、大きな変化は認められず。		
移植 1 ヶ月 後 調 査 時 写 真

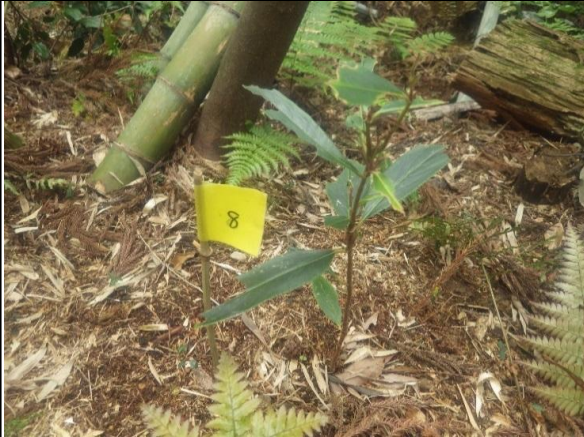
調査日： 令和 4 年 5 月 17 日 (火)		
		生育は良好ではあるが、新葉の1枚以外は虫による食害 あり。		
移植 3 ヶ月 後 調 査 時 写 真

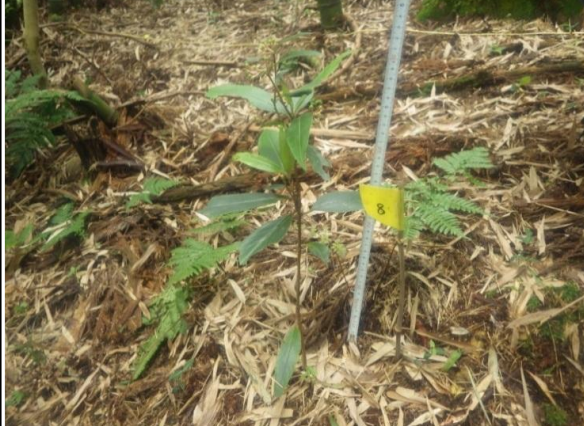
調査日： 令和 4 年 7 月 14 日 (木)		
		生育は良好。果序が形成されている。 果実は成熟過程。		
個 体 の 状 況	草丈：	39.0cm	葉数：	9枚
		花序数：	0個	果序数：
個 体 の 状 況	備考：			
個 体 の 状 況	草丈：	42.5cm	葉数：	15枚
		花序数：	0個	果序数：
個 体 の 状 況	備考：			
個 体 の 状 況	草丈：	46.0cm	葉数：	21枚
		花序数：	0個	果序数：
個 体 の 状 況	備考：	1個の果序に5～8の果実あり。

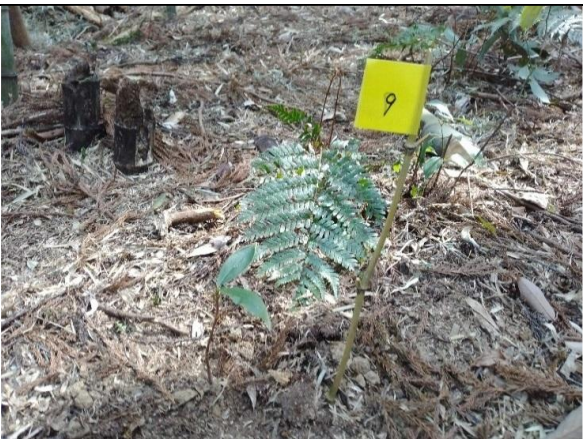
種名：カラタチバナ		No.：⑨													
移植 1 週間 後 調 査 時 写 真

調査日： 令和 4 年 4 月 13 日 (水)													
		順調に生育している。 なお、移植の際に枝葉の剪定を行っている為、過年度の 確認状況よりも葉数等は減少している。													
		個 体 の 状 況	<table border="1"> <tr> <td>草丈：</td><td>13.0cm</td><td>葉数：</td><td>2枚</td></tr> <tr> <td>花序数：</td><td>0個</td><td>果序数：</td><td>0個</td></tr> <tr> <td>備考：</td><td colspan="3"></td></tr> </table>	草丈：	13.0cm	葉数：	2枚	花序数：	0個	果序数：	0個	備考：			
草丈：	13.0cm	葉数：	2枚												
花序数：	0個	果序数：	0個												
備考：															
移植 2 週間 後 調 査 時 写 真

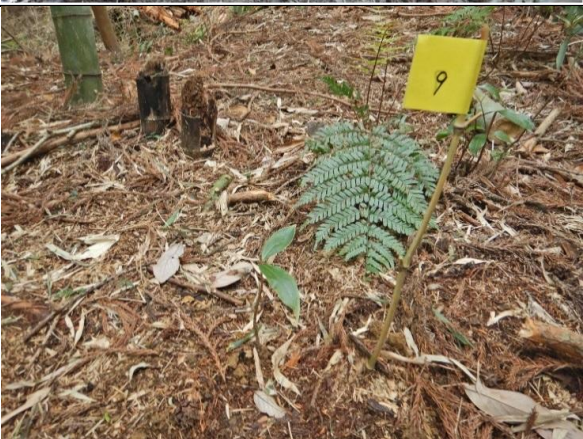
調査日： 令和 4 年 4 月 22 日 (金)													
		移植1週間後と比較して、大きな変化は認められず。													
		個 体 の 状 況	<table border="1"> <tr> <td>草丈：</td><td>13.0cm</td><td>葉数：</td><td>2枚</td></tr> <tr> <td>花序数：</td><td>0個</td><td>果序数：</td><td>0個</td></tr> <tr> <td>備考：</td><td colspan="3"></td></tr> </table>	草丈：	13.0cm	葉数：	2枚	花序数：	0個	果序数：	0個	備考：			
草丈：	13.0cm	葉数：	2枚												
花序数：	0個	果序数：	0個												
備考：															
移植 1 ヶ 月 後 調 査 時 写 真

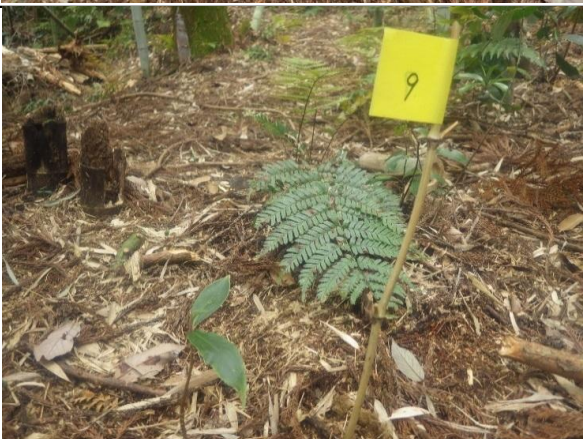
調査日： 令和 4 年 5 月 17 日 (火)

順調に生育している。頂芽が伸長。													
		個 体 の 状 況	<table border="1"> <tr> <td>草丈：</td><td>15.0cm</td><td>葉数：</td><td>2枚</td></tr> <tr> <td>花序数：</td><td>0個</td><td>果序数：</td><td>0個</td></tr> <tr> <td>備考：</td><td colspan="3"></td></tr> </table>	草丈：	15.0cm	葉数：	2枚	花序数：	0個	果序数：	0個	備考：			
草丈：	15.0cm	葉数：	2枚												
花序数：	0個	果序数：	0個												
備考：															
移植 3 ヶ 月 後 調 査 時 写 真

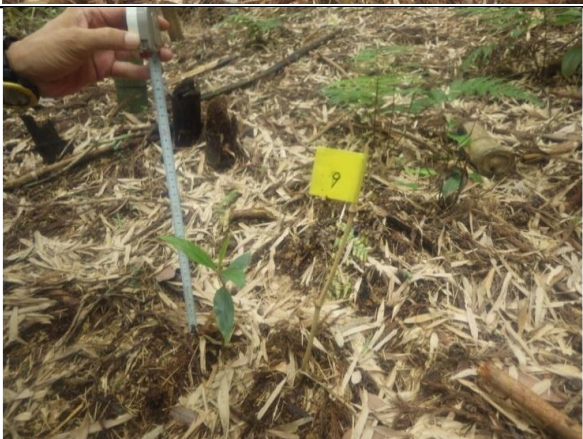
調査日： 令和 4 年 7 月 14 日 (木)													
		生育は良好。													
		個 体 の 状 況	<table border="1"> <tr> <td>草丈：</td><td>15.0cm</td><td>葉数：</td><td>6枚</td></tr> <tr> <td>花序数：</td><td>0個</td><td>果序数：</td><td>0個</td></tr> <tr> <td>備考：</td><td colspan="3">隣接するスズメウリを除去。</td></tr> </table>	草丈：	15.0cm	葉数：	6枚	花序数：	0個	果序数：	0個	備考：	隣接するスズメウリを除去。		
草丈：	15.0cm	葉数：	6枚												
花序数：	0個	果序数：	0個												
備考：	隣接するスズメウリを除去。

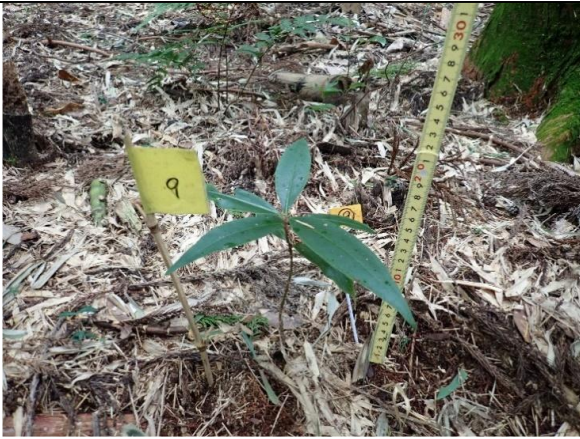
種名：カラタチバナ		No.：⑨													
移植 6 ヶ月 後 監 視 時 写 真

調査日： 令和 4 年 10 月 3 日 (月)													
		生育は良好。													
		個 体 の 状 況	<table border="1"> <tr> <td>草丈：</td><td>16.0cm</td><td>葉数：</td><td>7枚</td></tr> <tr> <td>花序数：</td><td>- 個</td><td>果序数：</td><td>- 個</td></tr> <tr> <td>備考：</td><td colspan="3"></td></tr> </table>	草丈：	16.0cm	葉数：	7枚	花序数：	- 個	果序数：	- 個	備考：			
草丈：	16.0cm	葉数：	7枚												
花序数：	- 個	果序数：	- 個												
備考：															
移植 1 年 後 監 視 時 写 真

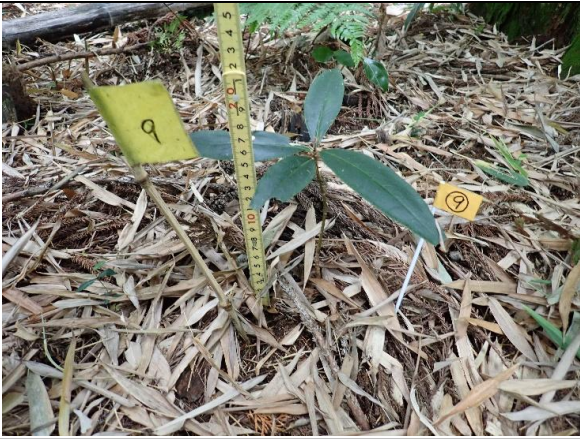
調査日： 令和 5 年 6 月 26 日 (月)													
		ほとんど成長が見られない。													
		個 体 の 状 況	<table border="1"> <tr> <td>草丈：</td><td>16.5cm</td><td>葉数：</td><td>4枚</td></tr> <tr> <td>花数：</td><td>- 個</td><td>結実：</td><td>- 個</td></tr> <tr> <td>備考：</td><td colspan="3"></td></tr> </table>	草丈：	16.5cm	葉数：	4枚	花数：	- 個	結実：	- 個	備考：			
草丈：	16.5cm	葉数：	4枚												
花数：	- 個	結実：	- 個												
備考：															
移植 2 年 後 監 視 時 写 真

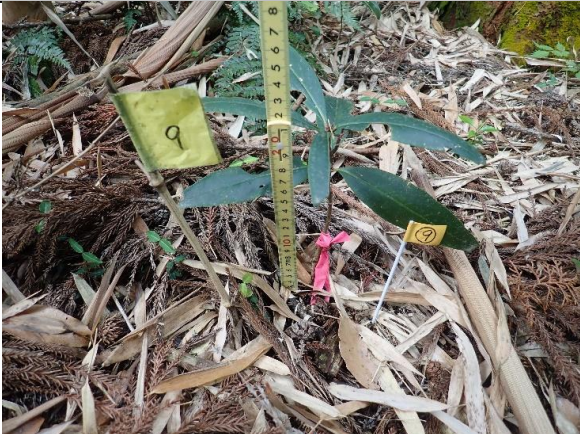
調査日： 令和 6 年 6 月 11 日 (火)

<p>わずかに成長している。</p> <p>新芽、花序は形成されていない。</p> <p>葉の一部に食害がある。</p>													
		個 体 の 状 況	<table border="1"> <tr> <td>草丈：</td><td>19.0cm</td><td>葉数：</td><td>7枚</td></tr> <tr> <td>花数：</td><td>0個</td><td>結実：</td><td>- 個</td></tr> <tr> <td>備考：</td><td colspan="3"></td></tr> </table>	草丈：	19.0cm	葉数：	7枚	花数：	0個	結実：	- 個	備考：			
草丈：	19.0cm	葉数：	7枚												
花数：	0個	結実：	- 個												
備考：

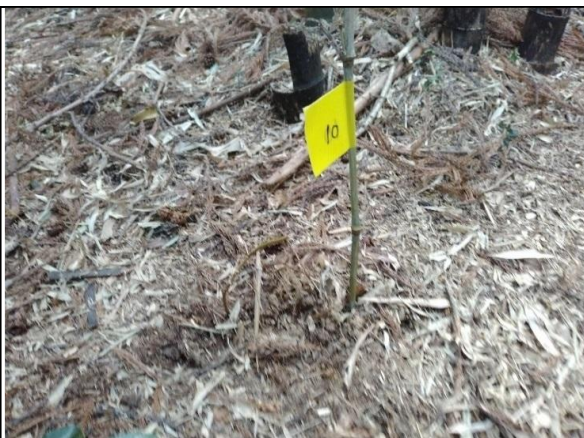
種名： カラタチバナ		No.： ⑩		
移植 1 週間 後 調 査 時 写 真

調査日： 令和 4 年 4 月 13 日 (水)		
		順調に生育している。 なお、移植の際に枝葉の剪定を行っている為、過年度の 確認状況よりも葉数等は減少している。		
移植 2 週間 後 調 査 時 写 真

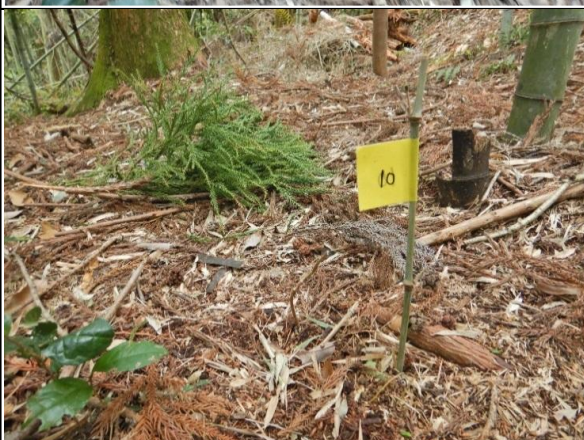
調査日： 令和 4 年 4 月 22 日 (金)		
		移植1週間後と比較して、大きな変化は認められず。		
移植 1 ヶ 月 後 調 査 時 写 真

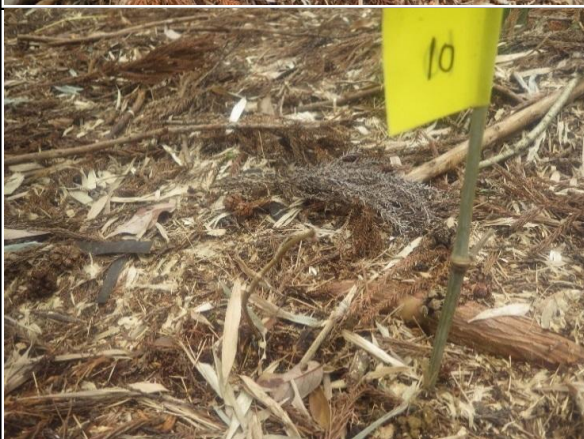
調査日： 令和 4 年 5 月 17 日 (火)		
		草丈・葉数ともに変化なし。茎の頂部に食害。		
移植 3 ヶ 月 後 調 査 時 写 真

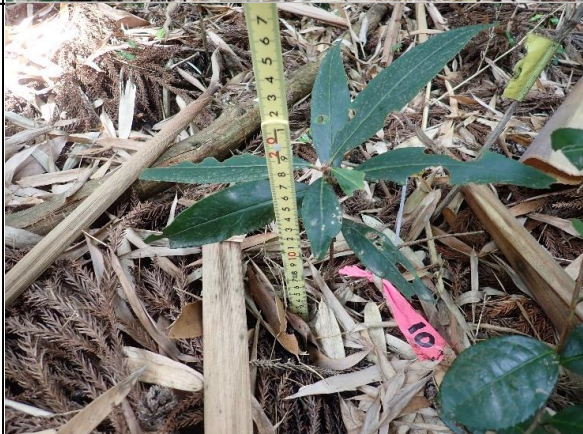
調査日： 令和 6 年 6 月 11 日 (火)											
		ほとんど成長が見られない。 花序、新芽は無し。一部の葉に食害あり。											
		個 体 の 状 況	<table><tr><td>草丈：</td><td>17.0cm</td><td>葉数：</td><td>9枚</td></tr><tr><td>花数：</td><td>0個</td><td>結実：</td><td>- 個</td></tr><tr><td>備考：</td><td colspan="3"></td></tr></table>	草丈：	17.0cm	葉数：	9枚	花数：	0個	結実：	- 個	備考：

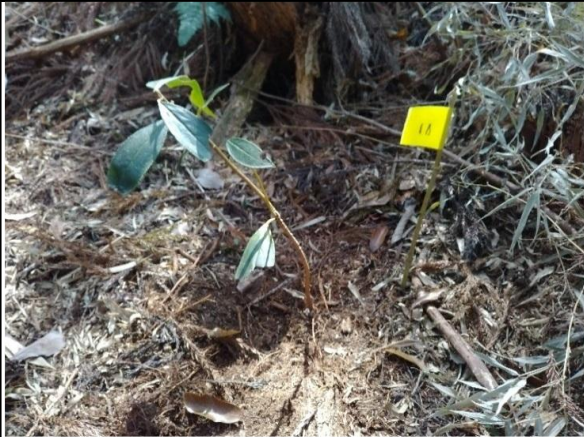
種名：カラタチバナ		No.：⑪		
移植 1 週間 後 調 査 時 写 真

調査日： 令和 4 年 4 月 13 日（水）		
		順調に生育している。 なお、移植の際に枝葉の剪定を行っている為、過年度の 確認状況よりも葉数等は減少している。		
移植 2 週間 後 調 査 時 写 真	 	調査日： 令和 4 年 4 月 22 日（金）		
		移植1週間後と比較して、大きな変化は認められず。		
移植 1 ヶ月 後 調 査 時 写 真

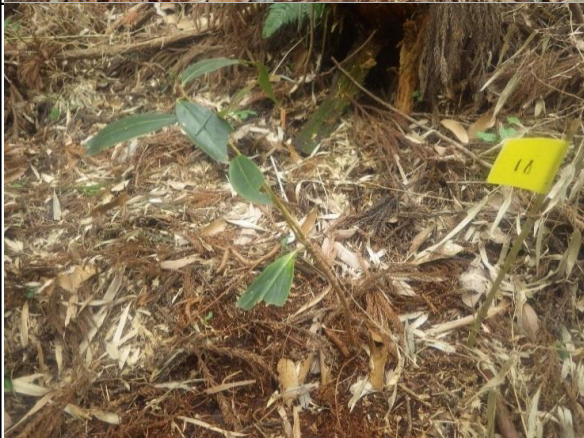
調査日： 令和 4 年 5 月 17 日（火）		
		生育は良好ではあるが、葉の6枚は食害。側芽伸長。		
移植 3 ヶ月 後 調 査 時 写 真

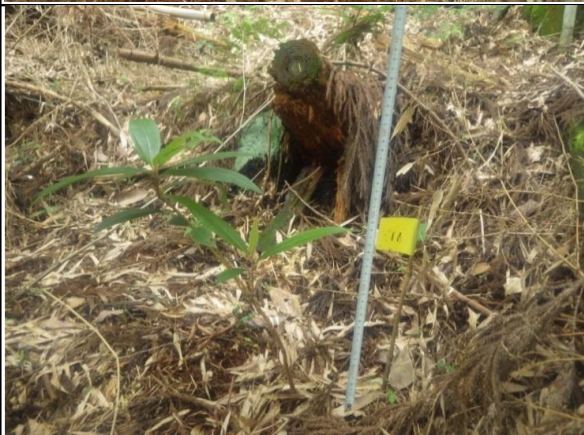
調査日： 令和 4 年 7 月 14 日（木）		
		生育は良好。葉の2枚は食害を受けている。		
		個 体 の 状 況	草丈：40.0cm	葉数：7枚
			花序数：0個	果序数：0個
		備考：		
		個 体 の 状 況	草丈：40.0cm	葉数：7枚
			花序数：0個	果序数：0個
		備考：		
		個 体 の 状 況	草丈：41.0cm	葉数：7枚
			花序数：0個	果序数：0個
		備考：		
		個 体 の 状 況	草丈：42.0cm	葉数：19枚
			花序数：0個	果序数：0個
		備考：

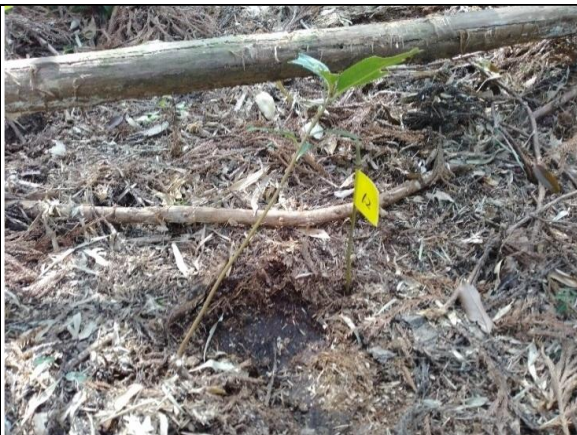
種名： カラタチバナ		No.： ⑫	
移植 1 週間 後 調 査 時 写 真

調査日： 令和 4 年 4 月 13 日 (水)	
		順調に生育している。 なお、移植の際に枝葉の剪定を行っている為、過年度の 確認状況よりも葉数等は減少している。	
移植 2 週間 後 調 査 時 写 真

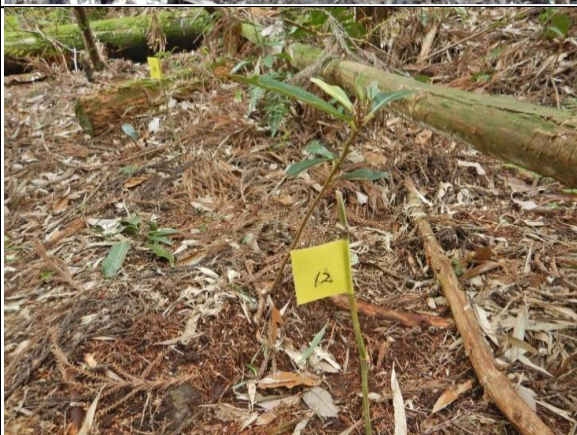
調査日： 令和 4 年 4 月 22 日 (金)	
		移植1週間後と比較して、大きな変化は認められず。	
移植 1 ヶ 月 後 調 査 時 写 真

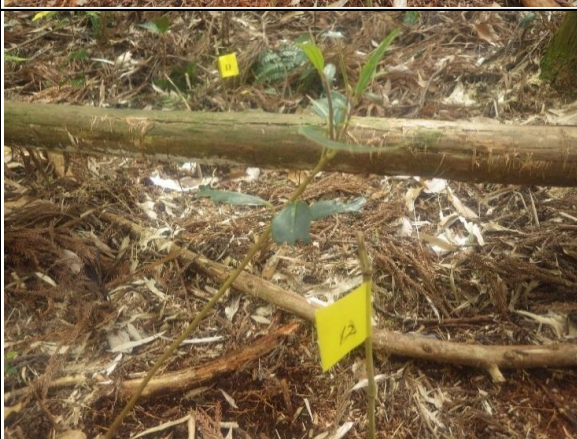
調査日： 令和 4 年 5 月 17 日 (火)	
		順調に生育している。頂芽伸長。	
移植 3 ヶ 月 後 調 査 時 写 真

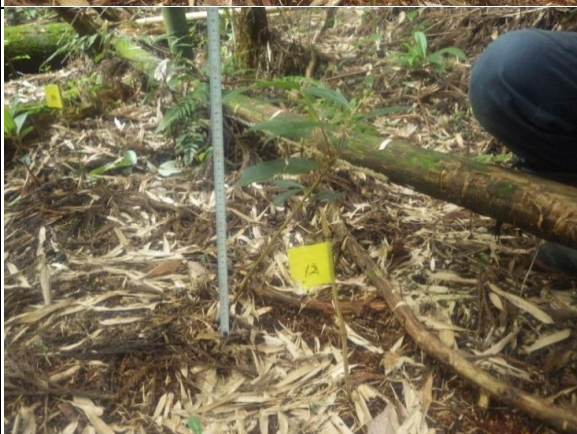
調査日： 令和 4 年 7 月 14 日 (木)	
		生育は良好。果序が形成されている。果実は成熟過程。 葉のうち5枚は食害を受けている。

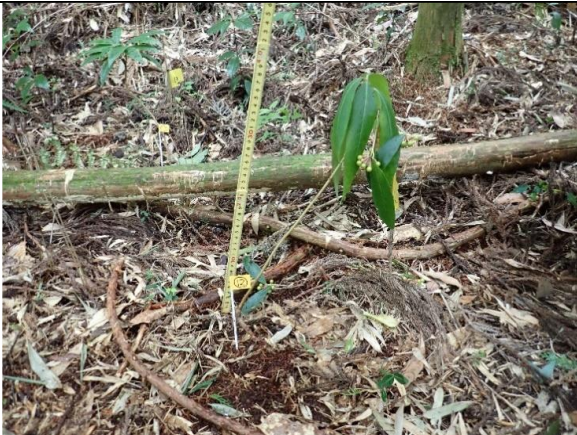
種名： カラタチバナ		No.： ⑫											
移植 6 ヶ月 後 監 視 時 写 真

調査日： 令和 4 年 10 月 3 日 (月)											
		生育は良好。果序が形成されている。果実は成熟過程。											
		個 体 の 状 況	<table><tr><td>草丈：</td><td>46.0cm</td><td>葉数：</td><td>12枚</td></tr><tr><td>花序数：</td><td>- 個</td><td>果序数：</td><td>4個</td></tr><tr><td>備考：</td><td colspan="3">果実数：35個</td></tr></table>	草丈：	46.0cm	葉数：	12枚	花序数：	- 個	果序数：	4個	備考：	果実数：35個
草丈：	46.0cm	葉数：	12枚										
花序数：	- 個	果序数：	4個										
備考：	果実数：35個												
移植 1 年 後 監 視 時 写 真

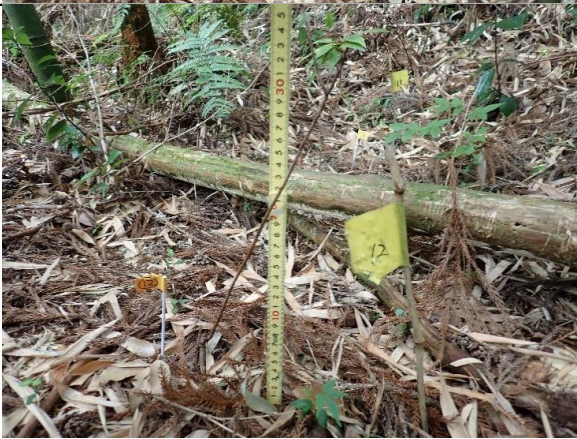
調査日： 令和 5 年 6 月 26 日 (月)											
		枯死											
		個 体 の 状 況	<table><tr><td>草丈：</td><td>40.5cm</td><td>葉数：</td><td>- 枚</td></tr><tr><td>花数：</td><td>- 個</td><td>結実：</td><td>- 個</td></tr><tr><td>備考：</td><td colspan="3"></td></tr></table>	草丈：	40.5cm	葉数：	- 枚	花数：	- 個	結実：	- 個	備考：	
草丈：	40.5cm	葉数：	- 枚										
花数：	- 個	結実：	- 個										
備考：													
移植 2 年 後 監 視 時 写 真

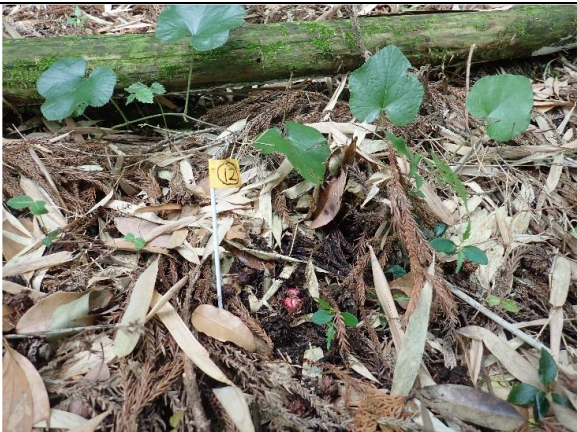
調査日： 令和 6 年 6 月 11 日 (火)											
		枯死 地上部は無し											
		個 体 の 状 況	<table><tr><td>草丈：</td><td>- cm</td><td>葉数：</td><td>- 枚</td></tr><tr><td>花数：</td><td>- 個</td><td>結実：</td><td>- 個</td></tr><tr><td>備考：</td><td colspan="3"></td></tr></table>	草丈：	- cm	葉数：	- 枚	花数：	- 個	結実：	- 個	備考：

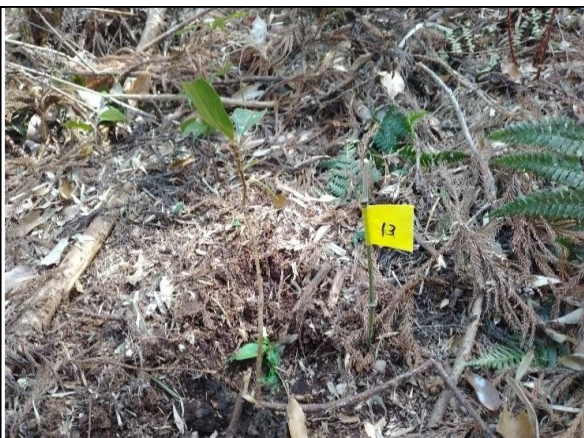
種名： カラタチバナ		No.： ⑬											
移植 1 週間 後 調 査 時 写 真

調査日： 令和 4 年 4 月 13 日 (水)											
		順調に生育している。 なお、移植の際に枝葉の剪定を行っている為、過年度の 確認状況よりも葉数等は減少している。											
		個 体 の 状 況	<table><tr><td>草丈：</td><td>33.5cm</td><td>葉数：</td><td>2枚</td></tr><tr><td>花序数：</td><td>0個</td><td>果序数：</td><td>0個</td></tr><tr><td>備考：</td><td colspan="3"></td></tr></table>	草丈：	33.5cm	葉数：	2枚	花序数：	0個	果序数：	0個	備考：	
草丈：	33.5cm	葉数：	2枚										
花序数：	0個	果序数：	0個										
備考：													
移植 2 週間 後 調 査 時 写 真

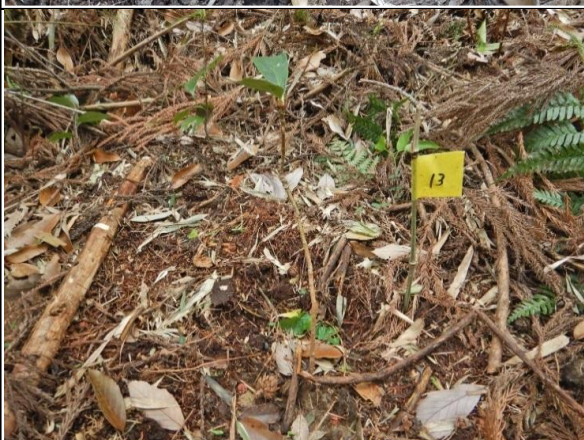
調査日： 令和 4 年 4 月 22 日 (金)											
		移植1週間後と比較して、大きな変化は認められず。											
		個 体 の 状 況	<table><tr><td>草丈：</td><td>33.5cm</td><td>葉数：</td><td>2枚</td></tr><tr><td>花序数：</td><td>0個</td><td>果序数：</td><td>0個</td></tr><tr><td>備考：</td><td colspan="3"></td></tr></table>	草丈：	33.5cm	葉数：	2枚	花序数：	0個	果序数：	0個	備考：	
草丈：	33.5cm	葉数：	2枚										
花序数：	0個	果序数：	0個										
備考：													
移植 1 ヶ 月 後 調 査 時 写 真

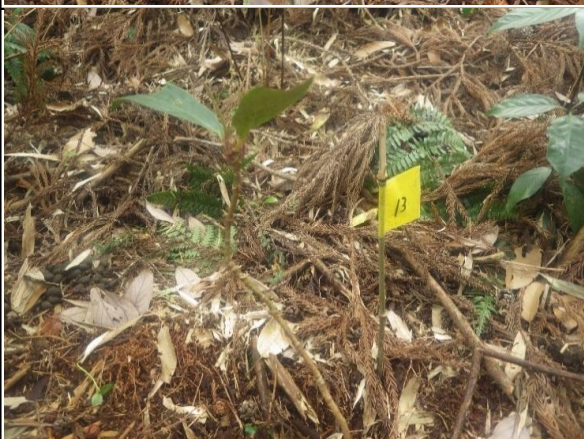
調査日： 令和 4 年 5 月 17 日 (火)

順調に生育している。頂芽伸長。											
		個 体 の 状 況	<table><tr><td>草丈：</td><td>36.0cm</td><td>葉数：</td><td>3枚</td></tr><tr><td>花序数：</td><td>0個</td><td>果序数：</td><td>0個</td></tr><tr><td>備考：</td><td colspan="3"></td></tr></table>	草丈：	36.0cm	葉数：	3枚	花序数：	0個	果序数：	0個	備考：	
草丈：	36.0cm	葉数：	3枚										
花序数：	0個	果序数：	0個										
備考：													
移植 3 ヶ 月 後 調 査 時 写 真

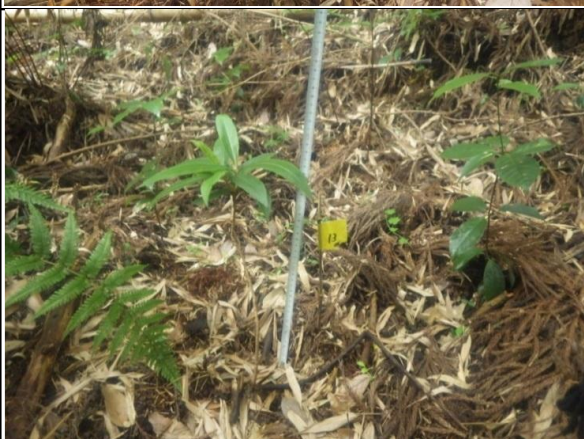
調査日： 令和 4 年 7 月 14 日 (木)											
		生育は良好。											
		個 体 の 状 況	<table><tr><td>草丈：</td><td>36.0cm</td><td>葉数：</td><td>15枚</td></tr><tr><td>花序数：</td><td>0個</td><td>果序数：</td><td>0個</td></tr><tr><td>備考：</td><td colspan="3"></td></tr></table>	草丈：	36.0cm	葉数：	15枚	花序数：	0個	果序数：	0個	備考：	
草丈：	36.0cm	葉数：	15枚										
花序数：	0個	果序数：	0個										
備考：

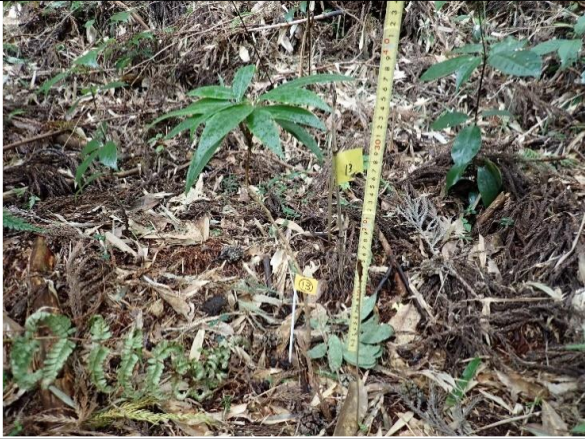
種名：カラタチバナ		No.：⑬											
移植 6 ヶ 月 後 監 視 時 写 真

調査日： 令和 4 年 10 月 3 日 (月)											
		生育は良好。											
		個 体 の 状 況	<table border="1"> <tr> <td>草丈：</td><td>38.0cm</td><td>葉数：</td><td>17枚</td></tr> <tr> <td>花序数：</td><td>- 個</td><td>果序数：</td><td>- 個</td></tr> <tr> <td>備考：</td><td colspan="3"></td></tr> </table>	草丈：	38.0cm	葉数：	17枚	花序数：	- 個	果序数：	- 個	備考：	
草丈：	38.0cm	葉数：	17枚										
花序数：	- 個	果序数：	- 個										
備考：													
移植 1 年 後 監 視 時 写 真	 	調査日： 令和 5 年 6 月 26 日 (月)											
		ほとんど成長が見られない。 他個体よりも葉の緑色が薄い。 花序が伸長過程。											
		個 体 の 状 況	<table border="1"> <tr> <td>草丈：</td><td>37.5cm</td><td>葉数：</td><td>13枚</td></tr> <tr> <td>花数：</td><td>6個</td><td>結実：</td><td>- 個</td></tr> <tr> <td>備考：</td><td colspan="3"></td></tr> </table>	草丈：	37.5cm	葉数：	13枚	花数：	6個	結実：	- 個	備考：	
草丈：	37.5cm	葉数：	13枚										
花数：	6個	結実：	- 個										
備考：													
移植 2 年 後 監 視 時 写 真

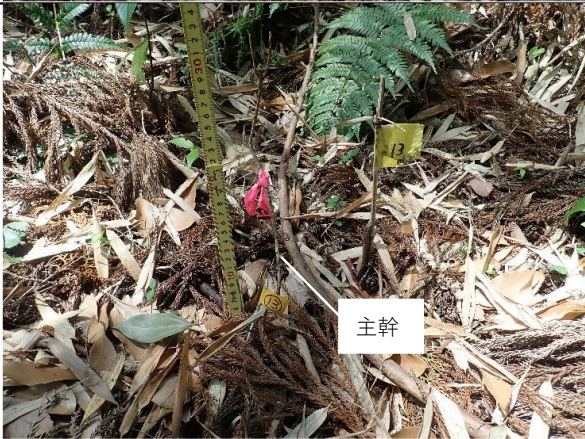
調査日： 令和 6 年 6 月 11 日 (火)

主幹は枯死。脇芽も出ていない。											
		個 体 の 状 況	<table border="1"> <tr> <td>草丈：</td><td>- cm</td><td>葉数：</td><td>- 枚</td></tr> <tr> <td>花数：</td><td>- 個</td><td>結実：</td><td>- 個</td></tr> <tr> <td>備考：</td><td colspan="3"></td></tr> </table>	草丈：	- cm	葉数：	- 枚	花数：	- 個	結実：	- 個	備考：	
草丈：	- cm	葉数：	- 枚										
花数：	- 個	結実：	- 個										
備考：
