廃棄物処理センター環境影響評価
及び

廃棄物処理センター（最終処分場）増設事業
に係る環境影響評価
事後調査報告書

（令和 6 年度）

一般財団法人三重県環境保全事業団

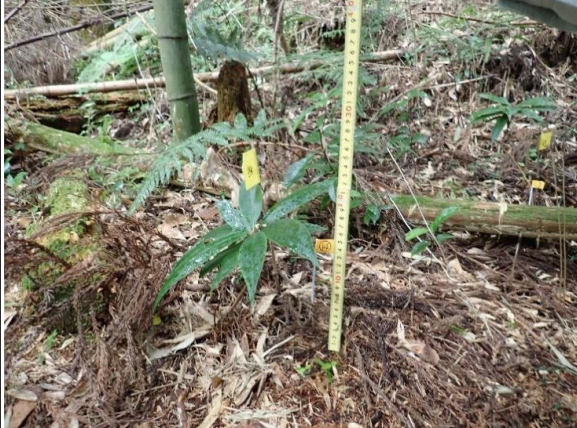
種名：カラタチバナ		No.：⑭													
移植 6 ヶ 月 後 監 視 時 写 真

調査日： 令和 4 年 10 月 3 日 (月)													
		生育は良好。													
		個 体 の 状 況	<table border="1"> <tr> <td>草丈：</td><td>19.5cm</td><td>葉数：</td><td>12枚</td></tr> <tr> <td>花序数：</td><td>- 個</td><td>果序数：</td><td>- 個</td></tr> <tr> <td>備考：</td><td colspan="3">葉2枚が食害</td></tr> </table>	草丈：	19.5cm	葉数：	12枚	花序数：	- 個	果序数：	- 個	備考：	葉2枚が食害		
草丈：	19.5cm	葉数：	12枚												
花序数：	- 個	果序数：	- 個												
備考：	葉2枚が食害														
移植 1 年 後 監 視 時 写 真

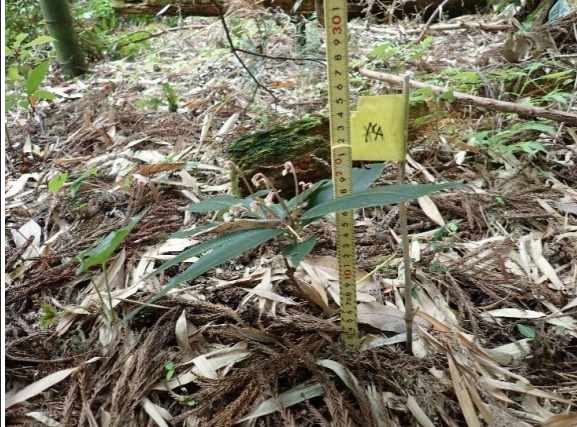
調査日： 令和 5 年 6 月 26 日 (月)													
		生育は良好。													
		個 体 の 状 況	<table border="1"> <tr> <td>草丈：</td><td>22.0cm</td><td>葉数：</td><td>10枚</td></tr> <tr> <td>花数：</td><td>8 個</td><td>結実：</td><td>- 個</td></tr> <tr> <td>備考：</td><td colspan="3"></td></tr> </table>	草丈：	22.0cm	葉数：	10枚	花数：	8 個	結実：	- 個	備考：			
草丈：	22.0cm	葉数：	10枚												
花数：	8 個	結実：	- 個												
備考：															
移植 2 年 後 監 視 時 写 真

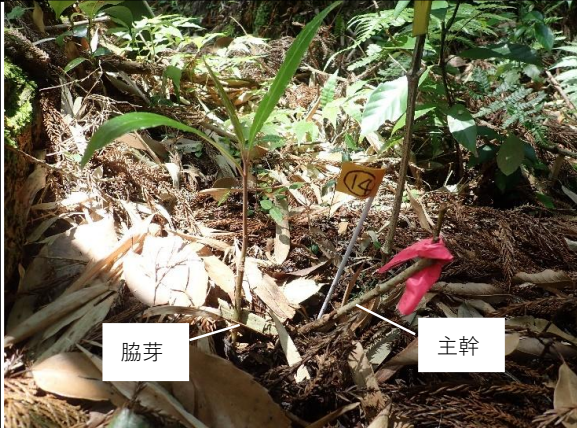
調査日： 令和 6 年 6 月 11 日 (火)

主幹は枯死。 脇芽が伸び、新葉を付けている。													
		個 体 の 状 況	<table border="1"> <tr> <td>草丈：</td><td>14.0cm</td><td>葉数：</td><td>3枚</td></tr> <tr> <td>花数：</td><td>0個</td><td>結実：</td><td>- 個</td></tr> <tr> <td>備考：</td><td colspan="3"></td></tr> </table>	草丈：	14.0cm	葉数：	3枚	花数：	0個	結実：	- 個	備考：			
草丈：	14.0cm	葉数：	3枚												
花数：	0個	結実：	- 個												
備考：

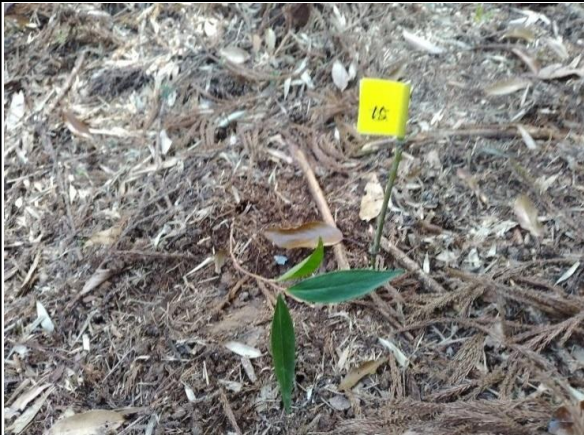
種名： カラタチバナ		No.： ⑮		
移植 1 週間 後 調 査 時 写 真

調査日： 令和 4 年 4 月 13 日 (水)		
		順調に生育している。 なお、移植の際に枝葉の剪定を行っている為、過年度の 確認状況よりも葉数等は減少している。		
移植 2 週間 後 調 査 時 写 真

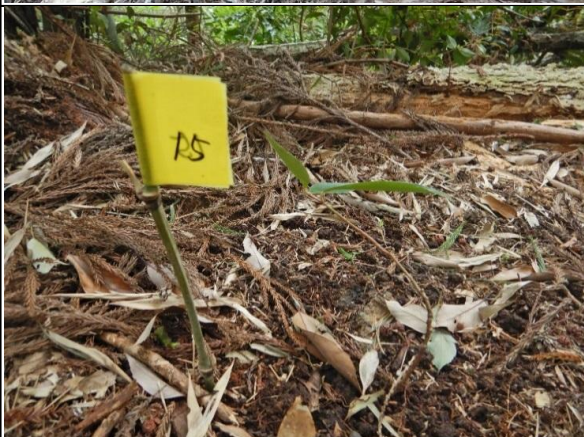
調査日： 令和 4 年 4 月 22 日 (金)		
		移植1週間後と比較して、大きな変化は認められず。		
移植 1 ヶ 月 後 調 査 時 写 真

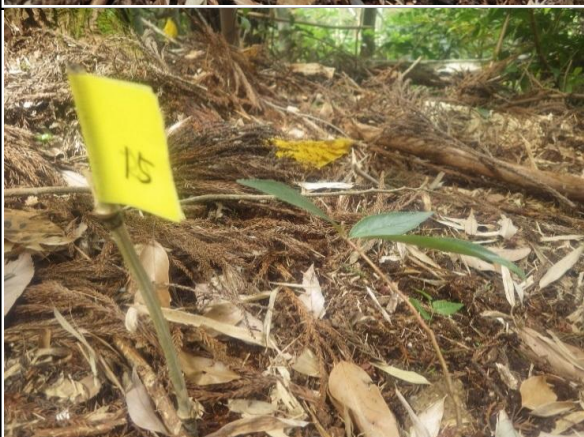
調査日： 令和 4 年 5 月 17 日 (火)		
		草丈・葉数ともに大きな変化なし。頂芽良好。		
移植 3 ヶ 月 後 調 査 時 写 真

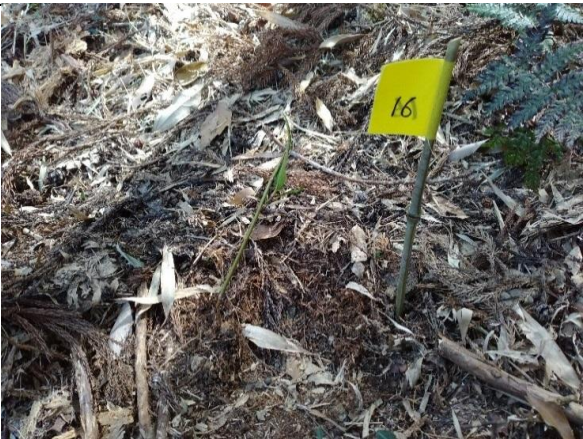
種名：カラタチバナ		No.：⑬	
移植 1 週間 後 調 査 時 写 真

調査日： 令和 4 年 4 月 13 日 (水)	
		順調に生育している。 なお、移植の際に枝葉の剪定を行っている為、過年度の 確認状況よりも葉数等は減少している。	
個 体 の 状 況		草丈：	19.5cm
		葉数：	2枚
個 体 の 状 況		花序数：	0個
		果序数：	0個
個 体 の 状 況		備考：	
移植 2 週間 後 調 査 時 写 真

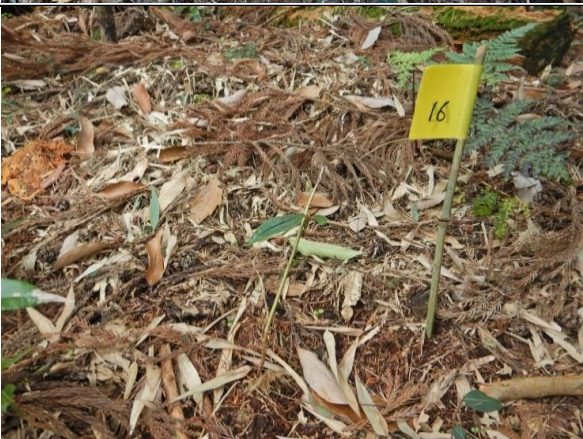
調査日： 令和 4 年 4 月 22 日 (金)	
		移植1週間後と比較して、大きな変化は認められず。	
個 体 の 状 況		草丈：	19.5cm
		葉数：	2枚
個 体 の 状 況		花序数：	0個
		果序数：	0個
個 体 の 状 況		備考：	
移植 1 ヶ 月 後 調 査 時 写 真

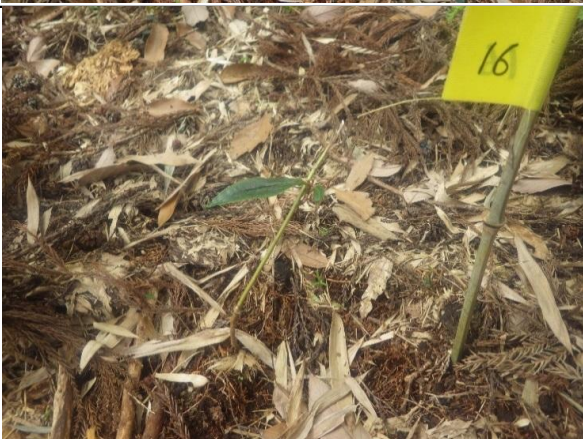
調査日： 令和 4 年 5 月 17 日 (火)	
		草丈に変化はないが、1葉増加。茎頂部衰弱傾向。	
個 体 の 状 況		草丈：	19.5 cm
		葉数：	3枚
個 体 の 状 況		花序数：	0個
		果序数：	0個
個 体 の 状 況		備考：	
移植 3 ヶ 月 後 調 査 時 写 真

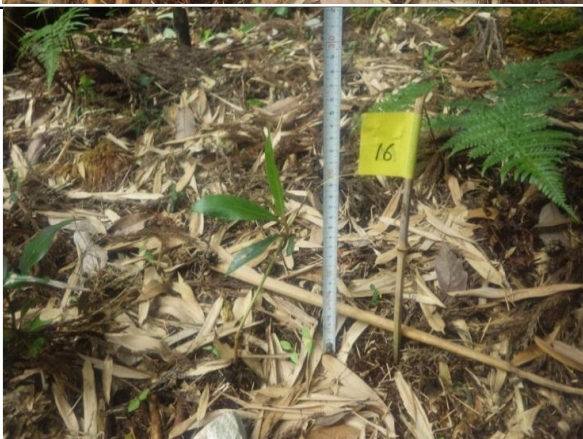
調査日： 令和 4 年 7 月 14 日 (木)	
		生育は良好。花序が形成されている。	
個 体 の 状 況		草丈：	19.5cm
		葉数：	6枚
個 体 の 状 況		花序数：	1個
		果序数：	0個
個 体 の 状 況		備考：	1個の花序に5～8の花・蕾あり。

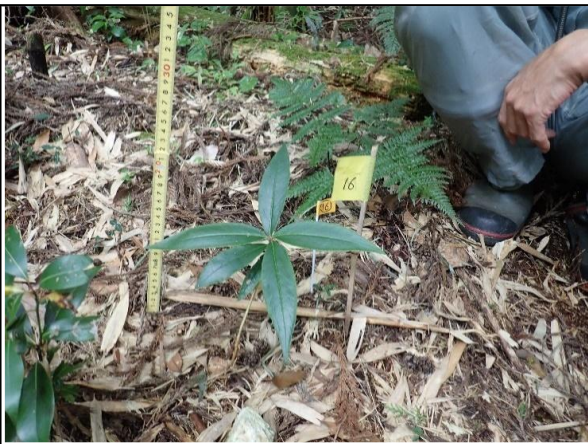
表 2-43 (2) カラタチバナ移植個体活着状況調査結果詳細 (⑬)

調査日： 令和 4 年 10 月 3 日 (月)											
		生育は良好。花序は消失。											
		個 体 の 状 況	<table border="1"> <tr> <td>草丈：</td><td>19.5cm</td><td>葉数：</td><td>6枚</td></tr> <tr> <td>花序数：</td><td>-個</td><td>果序数：</td><td>-個</td></tr> <tr> <td>備考：</td><td colspan="3"></td></tr> </table>	草丈：	19.5cm	葉数：	6枚	花序数：	-個	果序数：	-個	備考：	
草丈：	19.5cm	葉数：	6枚										
花序数：	-個	果序数：	-個										
備考：													
移植 1 年 後 監 視 時 写 真

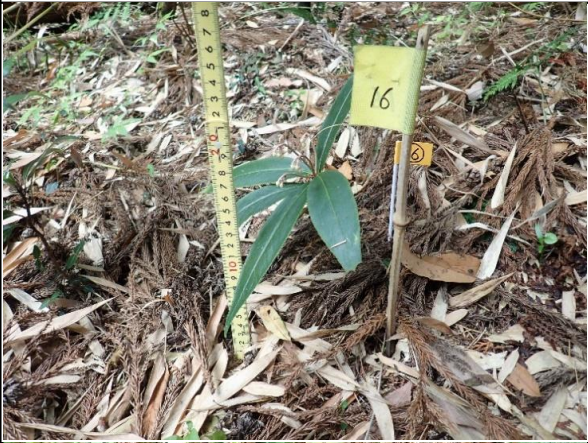
調査日： 令和 5 年 6 月 26 日 (月)											
		生育は良好。花序が形成されている。											
		個 体 の 状 況	<table border="1"> <tr> <td>草丈：</td><td>22.5cm</td><td>葉数：</td><td>5枚</td></tr> <tr> <td>花数：</td><td>4個</td><td>結実：</td><td>-個</td></tr> <tr> <td>備考：</td><td colspan="3"></td></tr> </table>	草丈：	22.5cm	葉数：	5枚	花数：	4個	結実：	-個	備考：	
草丈：	22.5cm	葉数：	5枚										
花数：	4個	結実：	-個										
備考：													
移植 2 年 後 監 視 時 写 真	 	調査日： 令和 6 年 6 月 11 日 (火)											
		枯死。 地上部は無し。											
		個 体 の 状 況	<table border="1"> <tr> <td>草丈：</td><td>- cm</td><td>葉数：</td><td>- 枚</td></tr> <tr> <td>花数：</td><td>- 個</td><td>結実：</td><td>- 個</td></tr> <tr> <td>備考：</td><td colspan="3"></td></tr> </table>	草丈：	- cm	葉数：	- 枚	花数：	- 個	結実：	- 個	備考：

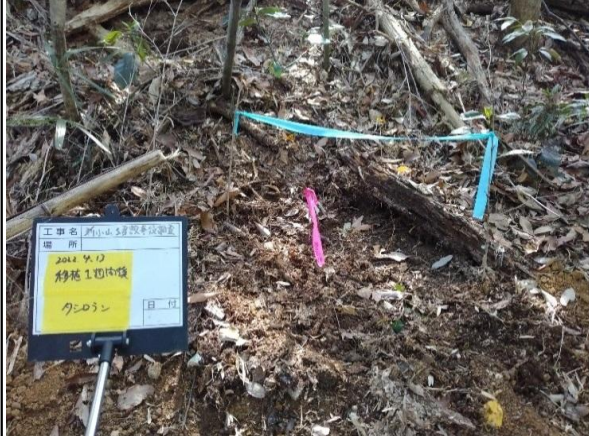
表 2-44(1) タシロラン移植個体活着状況調査結果詳細 (①)

調査日： 令和 4 年 4 月 13 日 (水)		
		地上部は認められなかった。 なお、本種の花序の確認は6～7月の事例も多く、年によって地上部が出現しないこともあることから、継続的な調査が必要。		
移植 2 週間 後 調 査 時 写 真

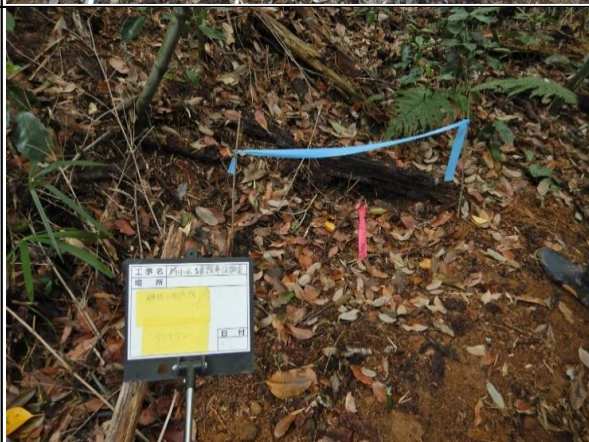
調査日： 令和 4 年 4 月 22 日 (金)		
		地上部は認められなかった。		
移植 1 ヶ月 後 調 査 時 写 真

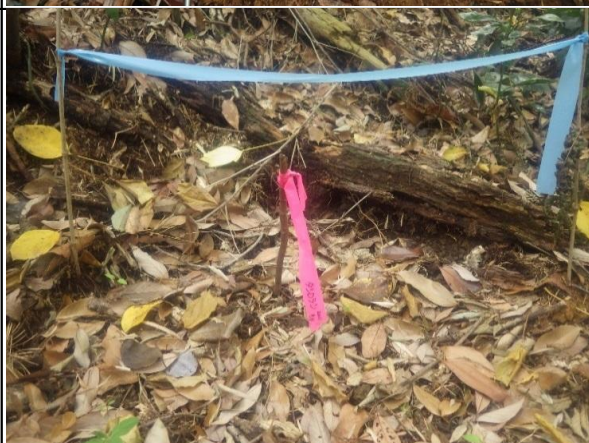
調査日： 令和 4 年 5 月 17 日 (火)		
		地上部は認められなかった。		
移植 3 ヶ月 後 調 査 時 写 真

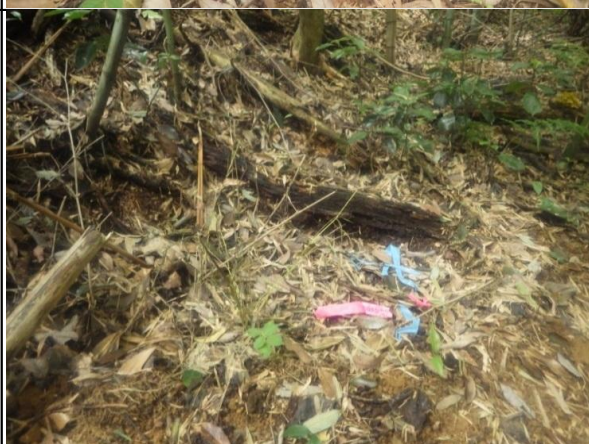
調査日： 令和 4 年 7 月 14 日 (木)		
		地上部は認められなかった。		
個 体 の 状 況	草丈：	- cm	葉数：	- 枚
	花数：	- 個	結実：	- 個
	備考：

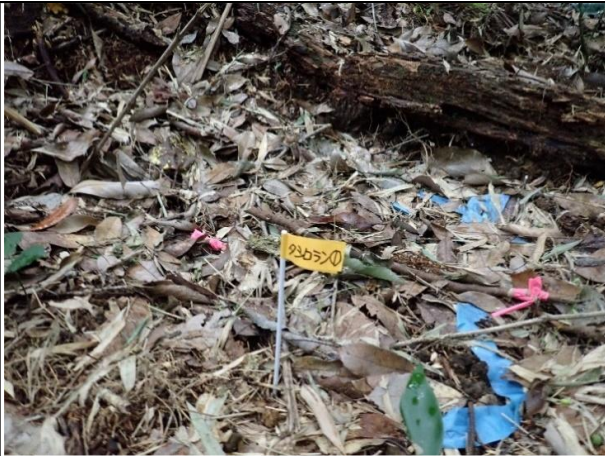
表 2-44 (2) タシロラン移植個体活着状況調査結果詳細 (①)

調査日： 令和 4 年 10 月 3 日 (月)											
		地上部は認められなかった。											
		個 体 の 状 況	<table><tr><td>草丈：</td><td>- cm</td><td>葉数：</td><td>- 枚</td></tr><tr><td>花数：</td><td>- 個</td><td>結実：</td><td>- 個</td></tr><tr><td>備考：</td><td colspan="3"></td></tr></table>	草丈：	- cm	葉数：	- 枚	花数：	- 個	結実：	- 個	備考：	
草丈：	- cm	葉数：	- 枚										
花数：	- 個	結実：	- 個										
備考：													
移植 1 年 後 監 視 時 写 真	 	調査日： 令和 5 年 6 月 26 日 (月)											
		地上部は認められなかった。											
		個 体 の 状 況	<table><tr><td>草丈：</td><td>cm</td><td>葉数：</td><td>枚</td></tr><tr><td>花数：</td><td>- 個</td><td>結実：</td><td>- 個</td></tr><tr><td>備考：</td><td colspan="3"></td></tr></table>	草丈：	cm	葉数：	枚	花数：	- 個	結実：	- 個	備考：	
草丈：	cm	葉数：	枚										
花数：	- 個	結実：	- 個										
備考：													
移植 2 年 後 監 視 時 写 真	 	調査日： 令和 6 年 6 月 11 日 (火)											
		地上部は認められなかった。											
		個 体 の 状 況	<table><tr><td>草丈：</td><td>cm</td><td>葉数：</td><td>枚</td></tr><tr><td>花数：</td><td>- 個</td><td>結実：</td><td>- 個</td></tr><tr><td>備考：</td><td colspan="3"></td></tr></table>	草丈：	cm	葉数：	枚	花数：	- 個	結実：	- 個	備考：
